LAVORI DI MESSA IN SICUREZZA VERSANTE A MONTE  
DELL'ABITATO DELLA FRAZIONE TORREDANIELE -  
REGIMAZIONE IDRAULICA E MESSA IN SICUREZZA VERSANTI ROCCIOSI

COMUNE DI SETTIMO VITTONO, FRAZIONE TORREDANIELE

### PROGETTO DEFINITIVO - ESECUTIVO

RELAZIONE TECNICO-ILLUSTRATIVA  
E DOCUMENTAZIONE FOTOGRAFICA

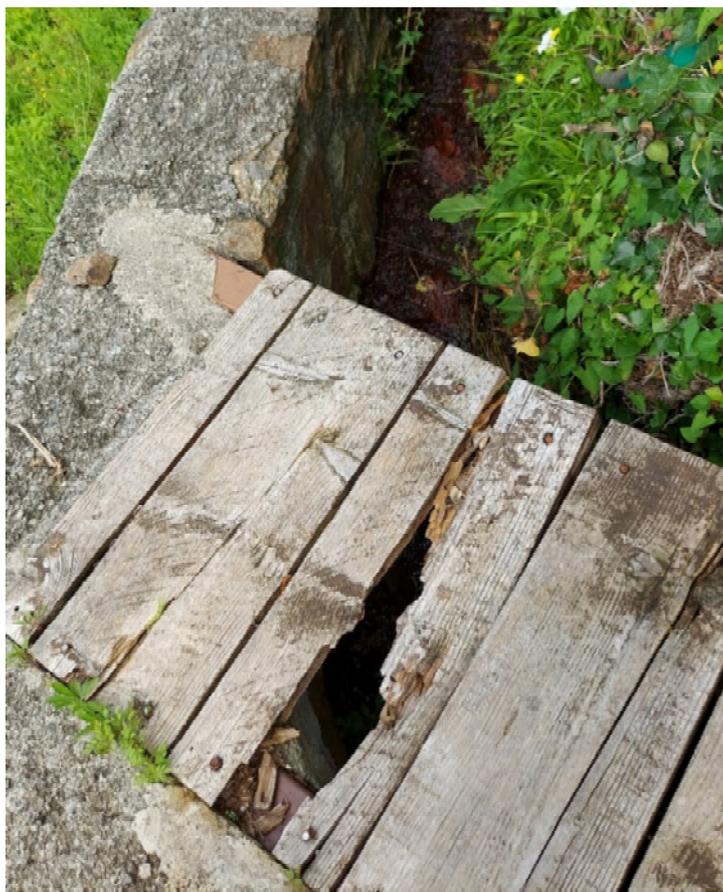
Figura 15-Esempio di ponticello dove sarà prevista la sola sostituzione dei listelli

Verranno inoltre sostituiti gli attraversamenti esistenti sulle rogge ammalorati con nuovi ponticelli in legno, o saranno semplicemente sostituiti i listelli in legno nel caso la struttura portante sia ancora in ottime condizioni.

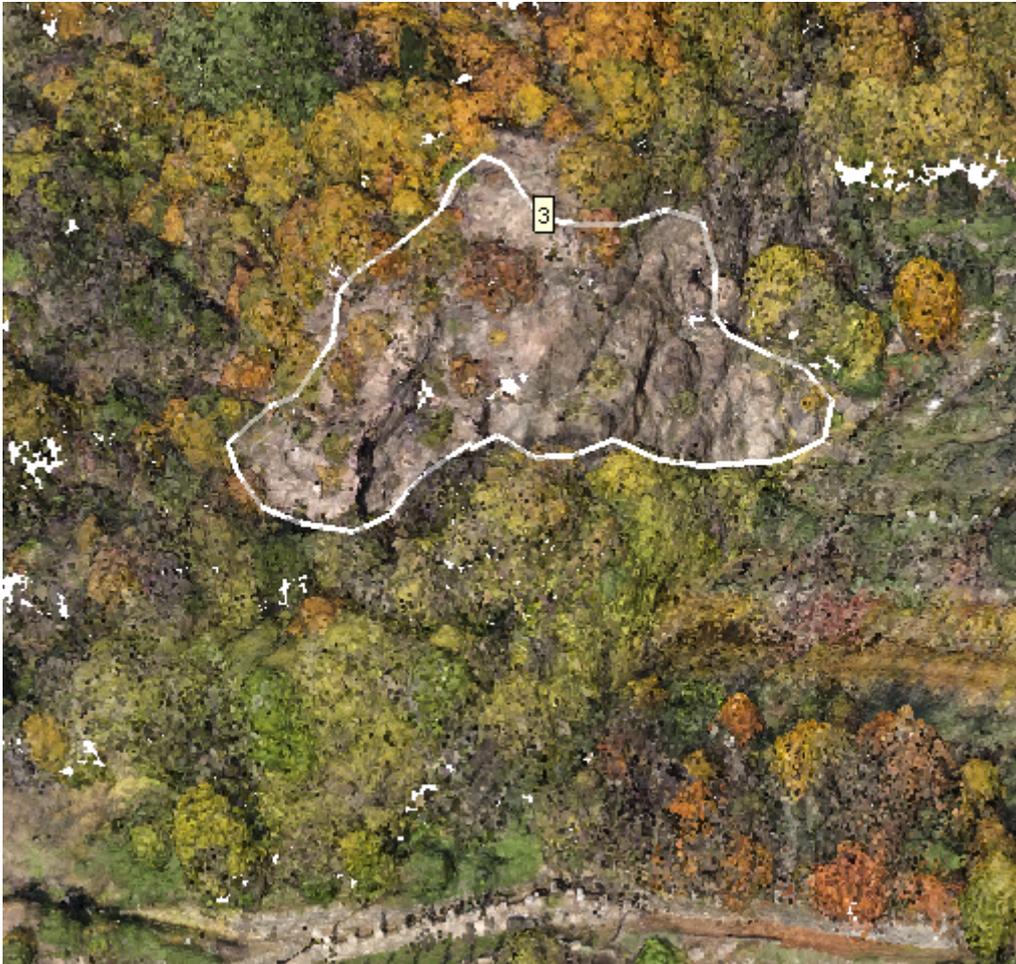
Figura 17-Parete rocciosa 2 – Situata nella parte occidentale del versante

L'eventuale distacco di blocchi di pietra potrebbe provocare ingenti danni alle abitazioni a valle della scarpata.

Oltre a prevedere la pulizia e la manutenzione dei terrazzamenti situati al piede delle pareti rocciose, saranno previsti dei disgaggi sulle intere pareti dei blocchi che presentano una precarietà maggiore in modo da prevenire un futuro distacco.

Verranno inoltre infisse nella parete delle barre in acciaio ad aderenza migliorata del diametro di 24 mm e dalla lunghezza di 3,00 m o 5,00 m in base alle dimensioni del blocco da mettere in sicurezza; le perforazioni saranno poi riempite con boiaccia di cemento.

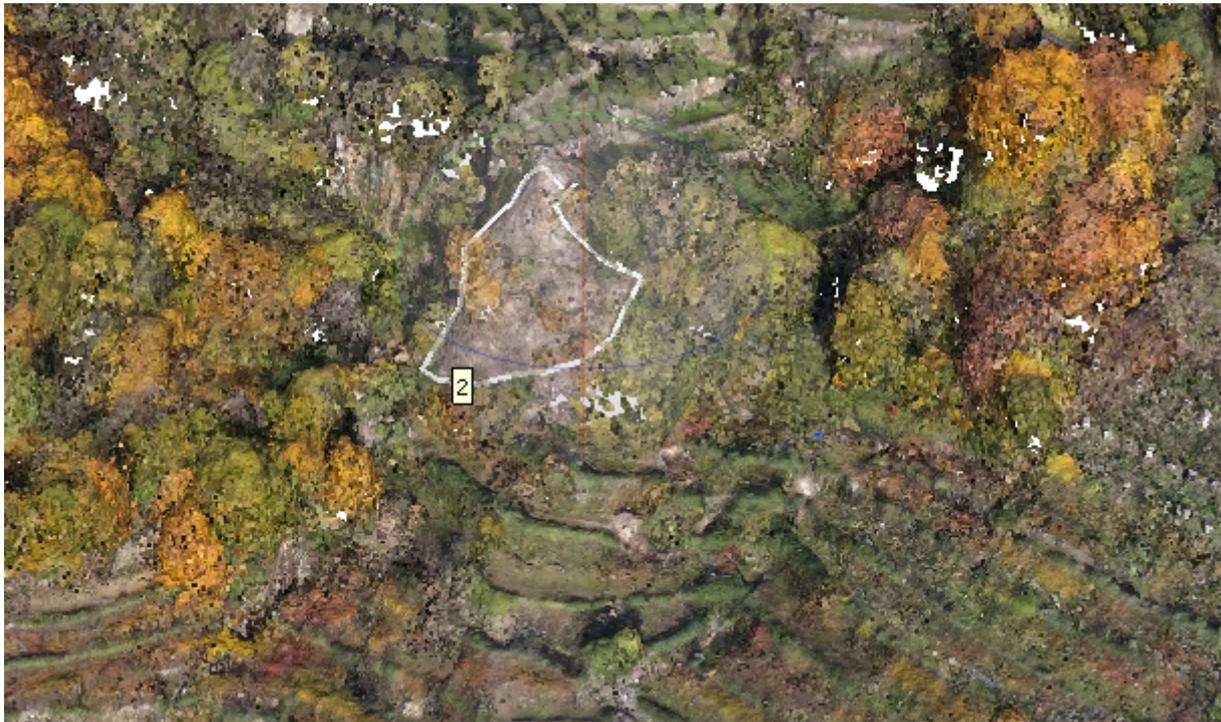
Figura 18-Parete rocciosa 3 – Situata nella parte cento-occidentale del versante

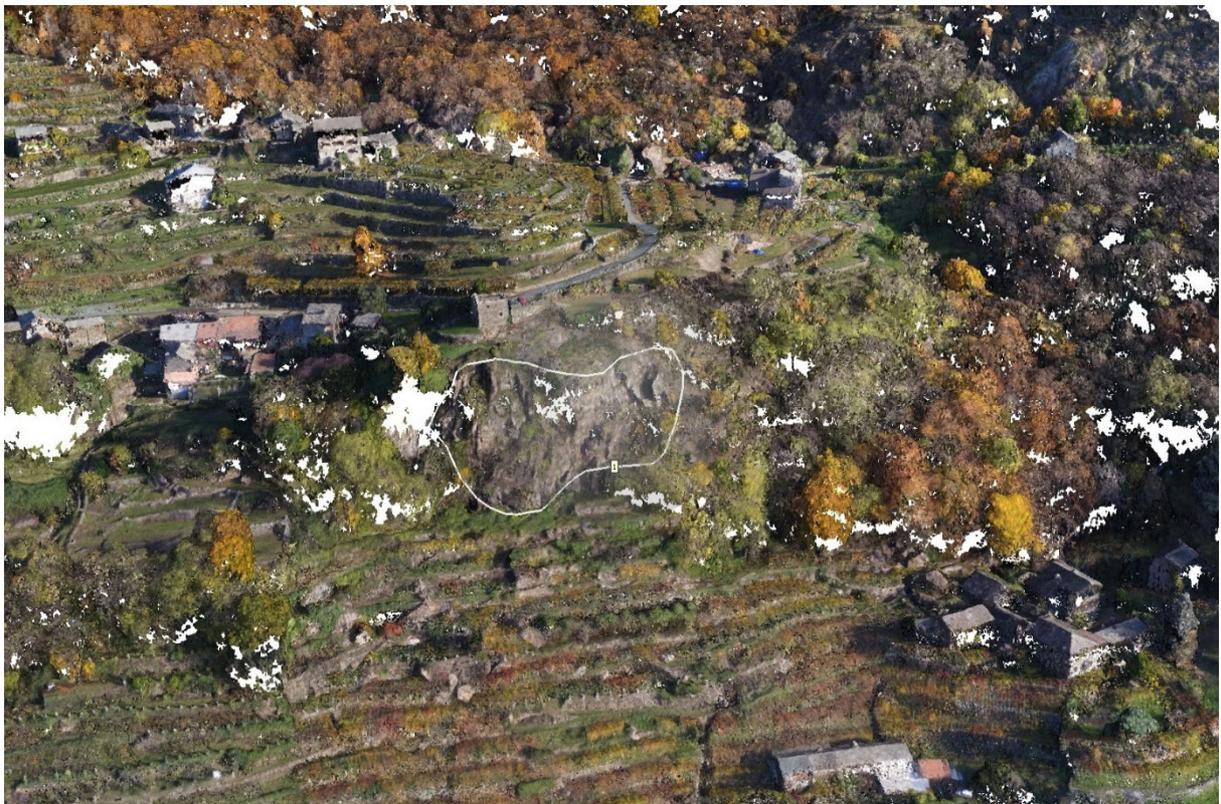
Figura 19-Parete rocciosa 4 – Situata nella parte orientale del versante

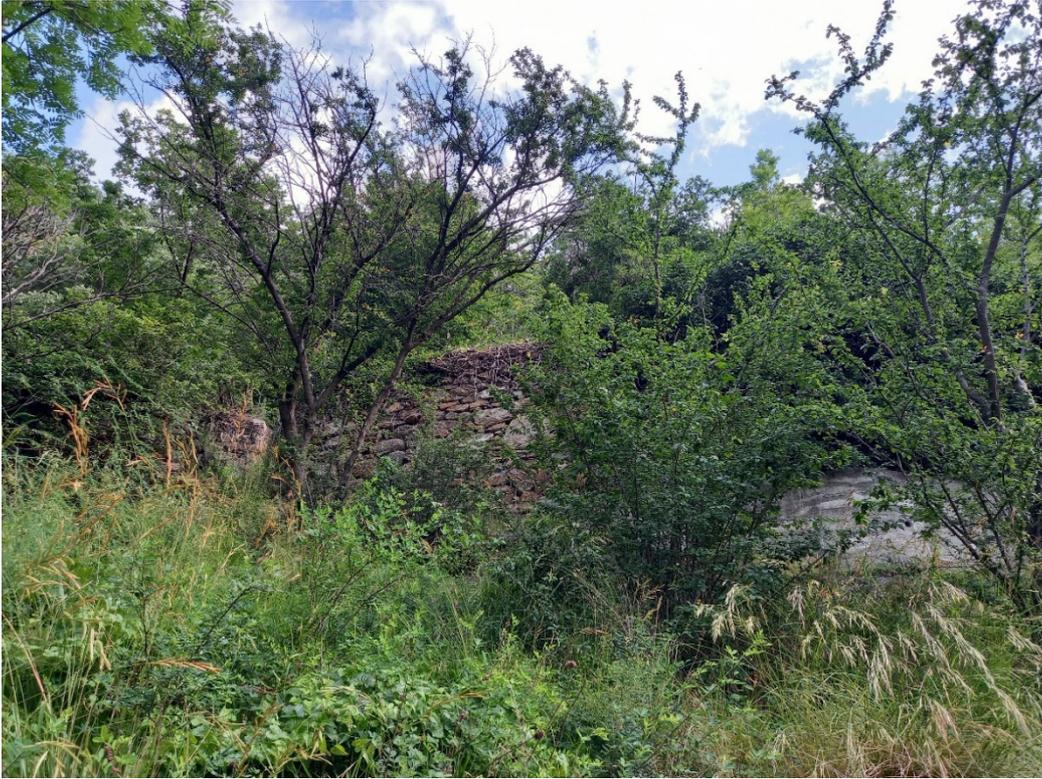
Foto 5-Aree da disboscare e recuperare

Gli appezzamenti di terreno abbandonati invasi da rovi e piante ad alto fusto dovranno essere ripuliti e recuperati in modo da conservare l'integrità dei muri dei terrazzamenti e in modo da favorire l'infiltrazione delle acque nel terreno, diminuendo in questo modo la velocità delle acque di ruscellamento e l'attività erosiva.

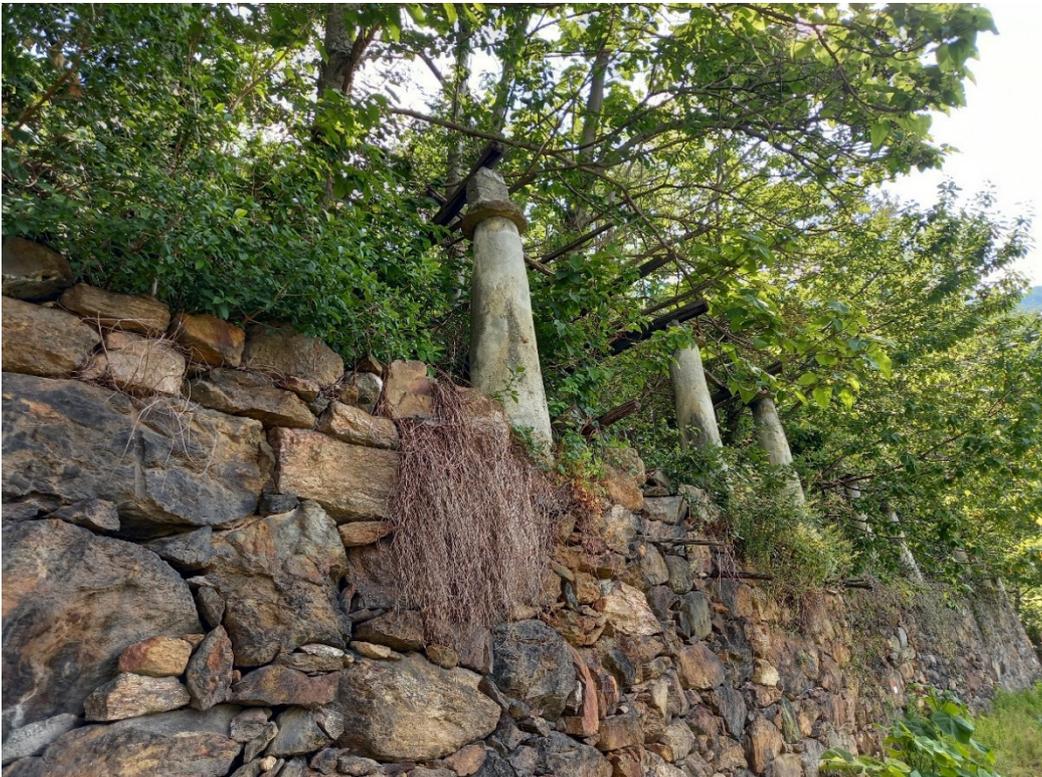
Foto 6- Aree da disboscare e recuperare per conservare l'integrità dei muri

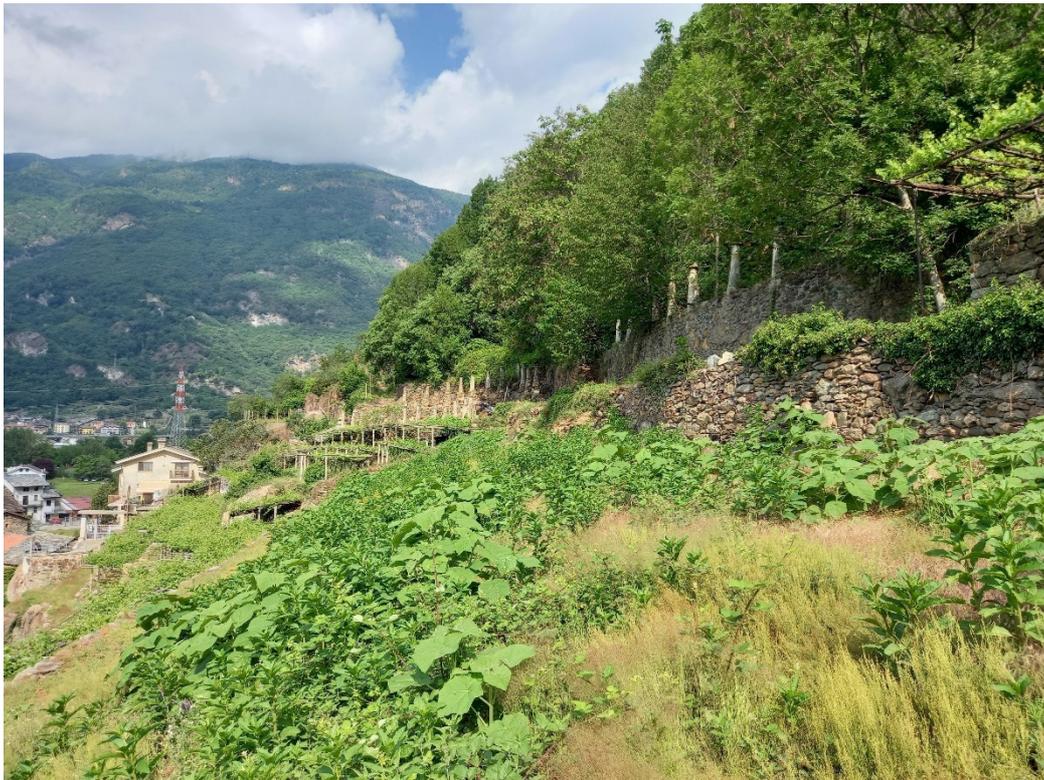
Foto 7- Aree da disboscare e recuperare per conservare l'integrità dei muri

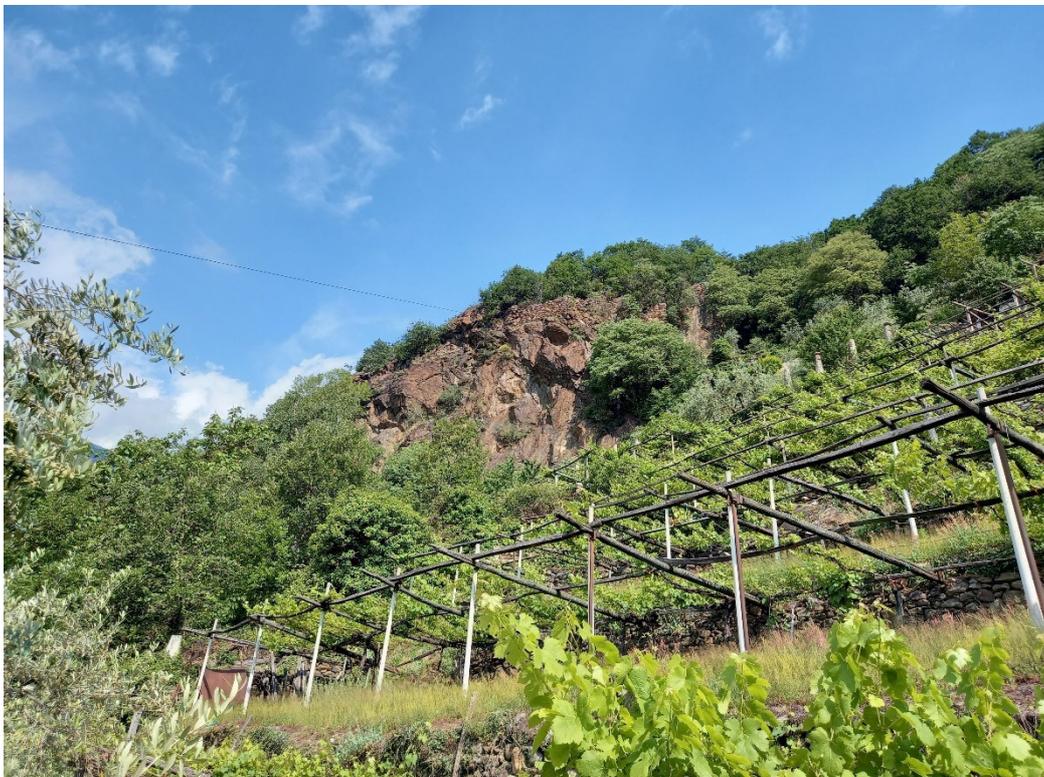
Foto 8-Parete rocciosa 2

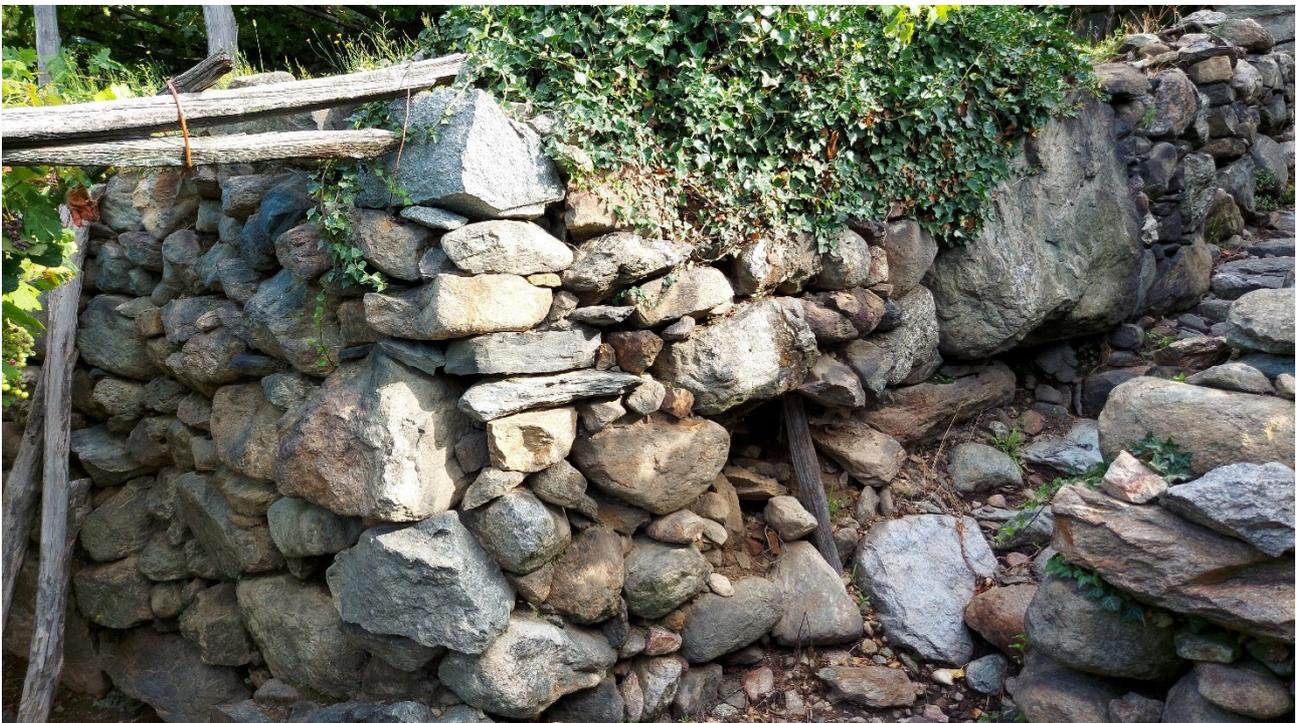
Foto 10-Muro pericolante

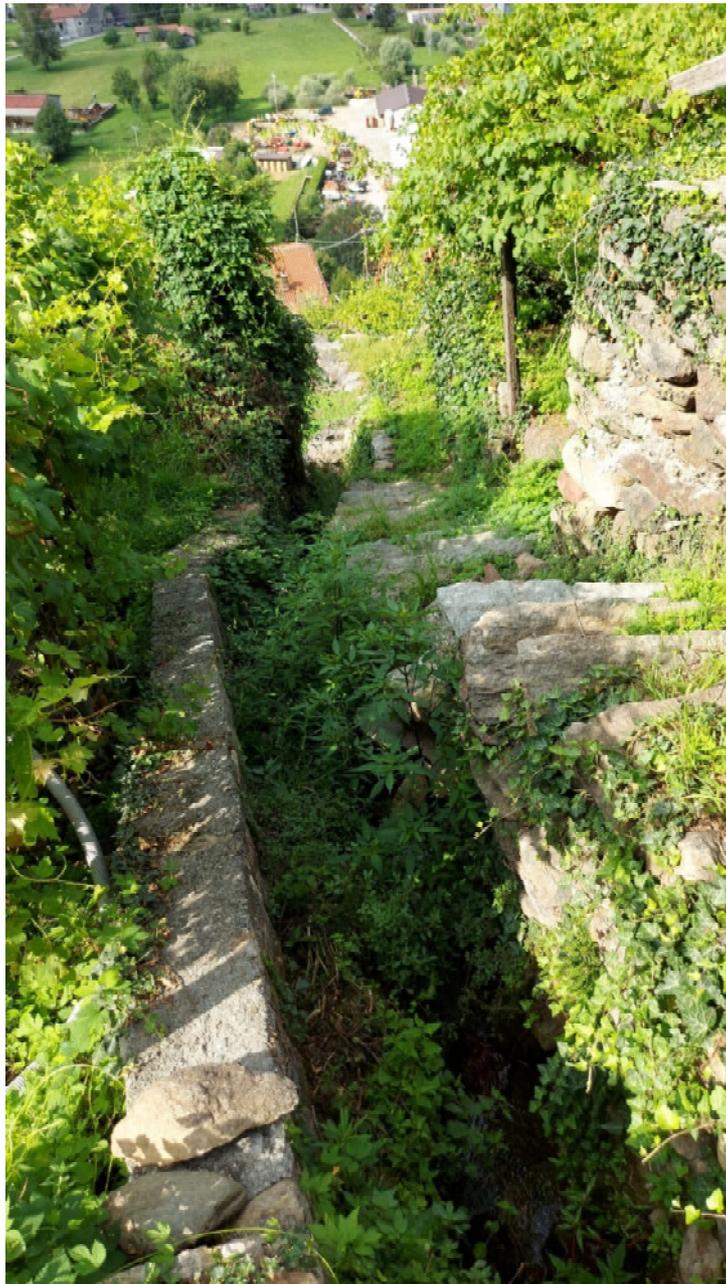
Foto 11-Esempio di roggia da ripulire

Gli interventi di pulizia delle rogge prevedono la rimozione di piante e arbusti che ostruiscono il deflusso delle acque e prevedono la rimozione dei depositi di materiale dal fondo dello scorrevole. La perfetta manutenzione di tali rogge favorisce la diminuzione del rischio di allagamento delle aree circostanti nei periodi di precipitazioni atmosferiche intense.

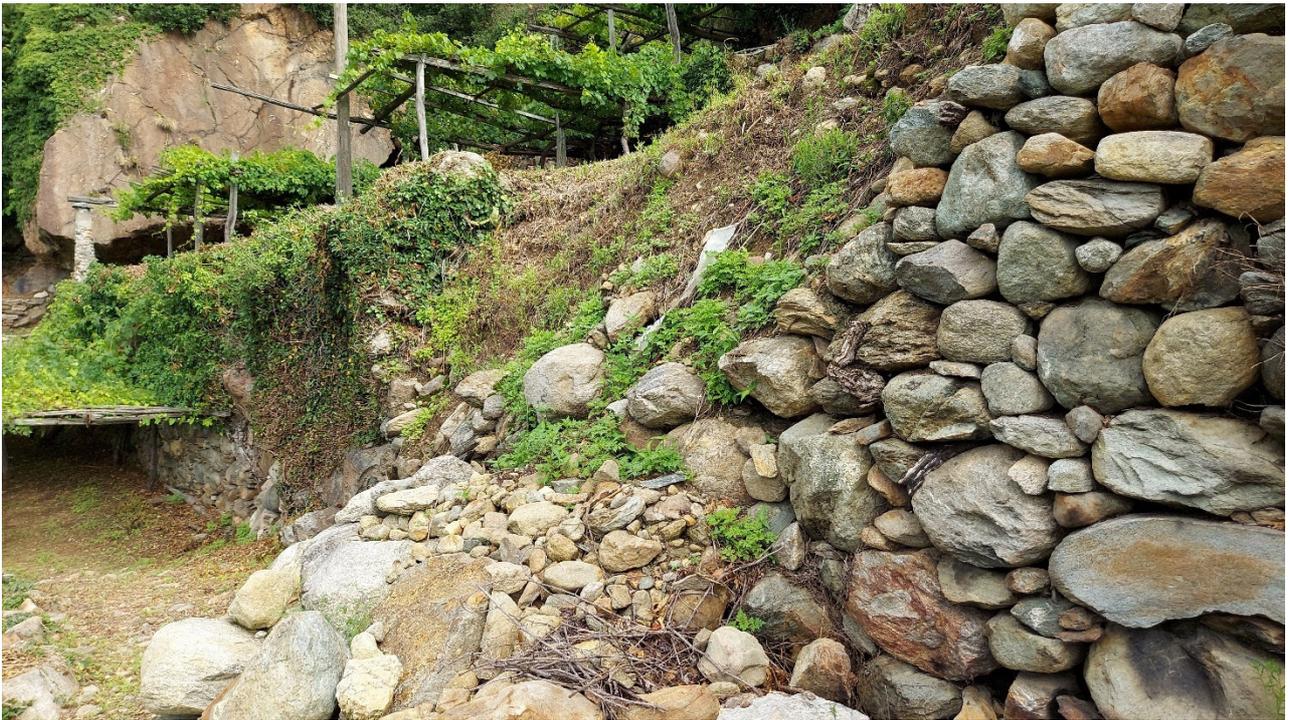
Foto 12-Esempio di muro crollato da ricostruire

I muri saranno realizzati in pietrame a secco e dovranno essere realizzati seguendo le caratteristiche tipiche del posto, in modo da dare continuità ai muri esistenti.

Saranno realizzati con pietrame reperito in loco e le pietre dovranno essere disposte creando degli incastri perfetti e intasando gli eventuali spazi vuoti con scaglie di pietra.

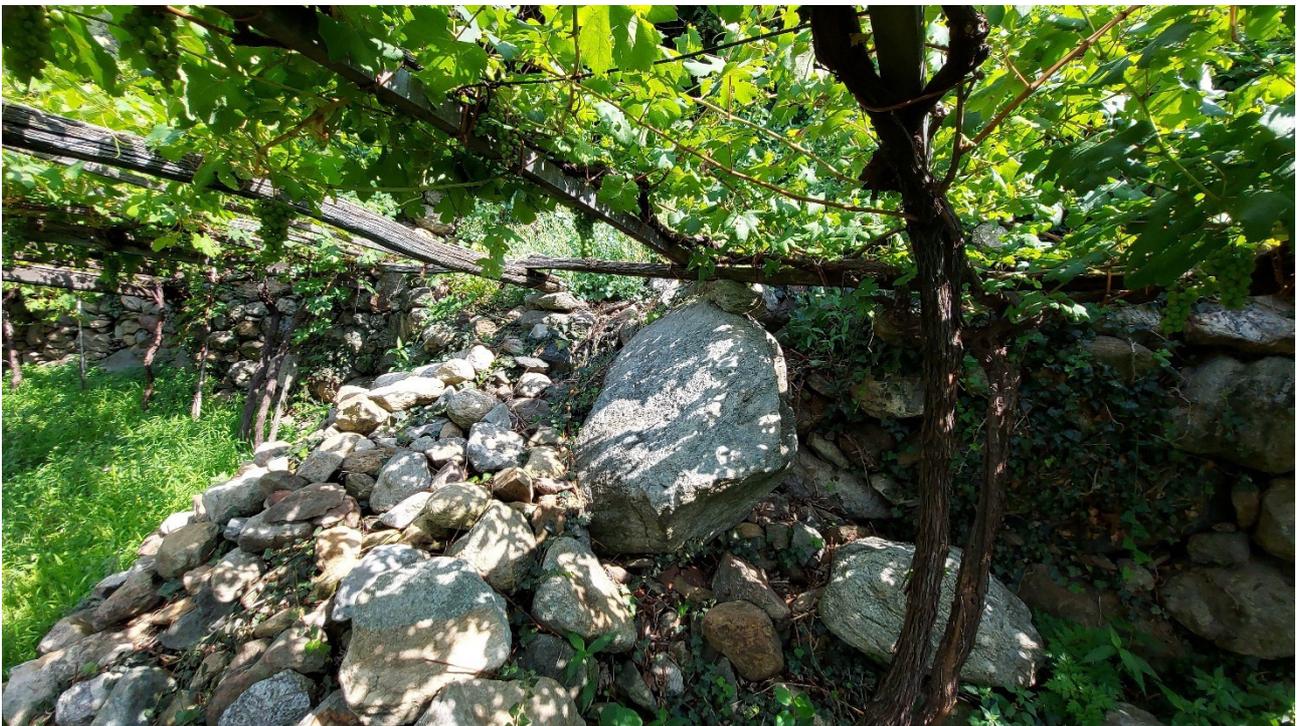
Foto 13- Esempio di muro crollato da ricostruire

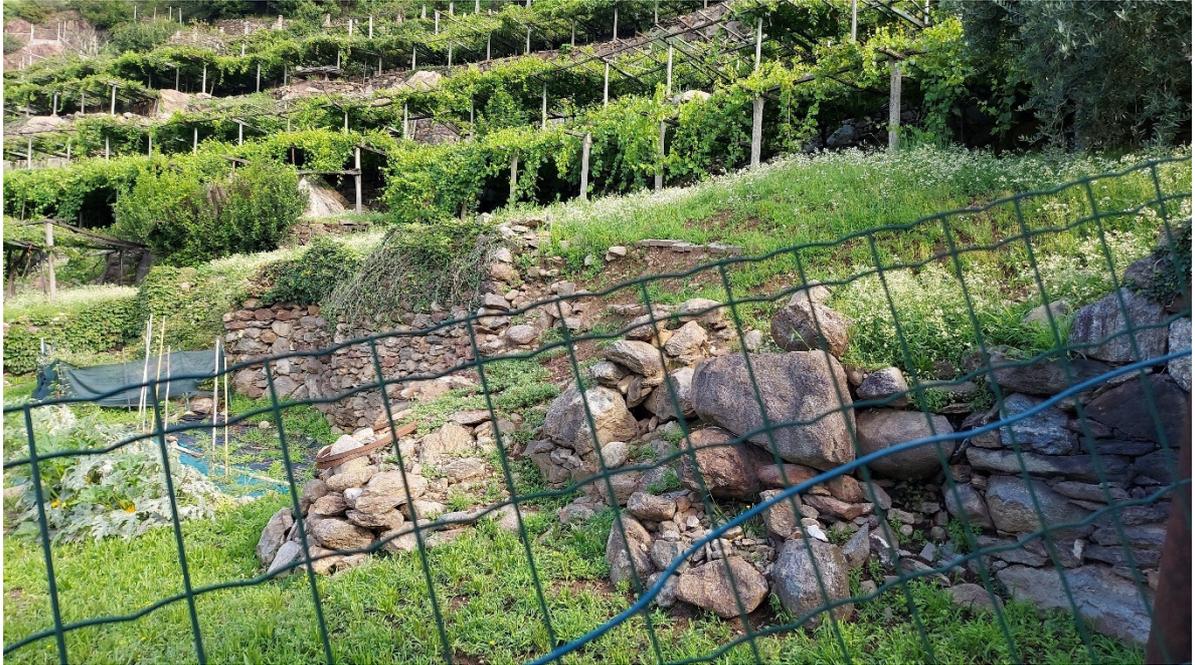
Foto 14-Esempio di muro crollato da ricostruire

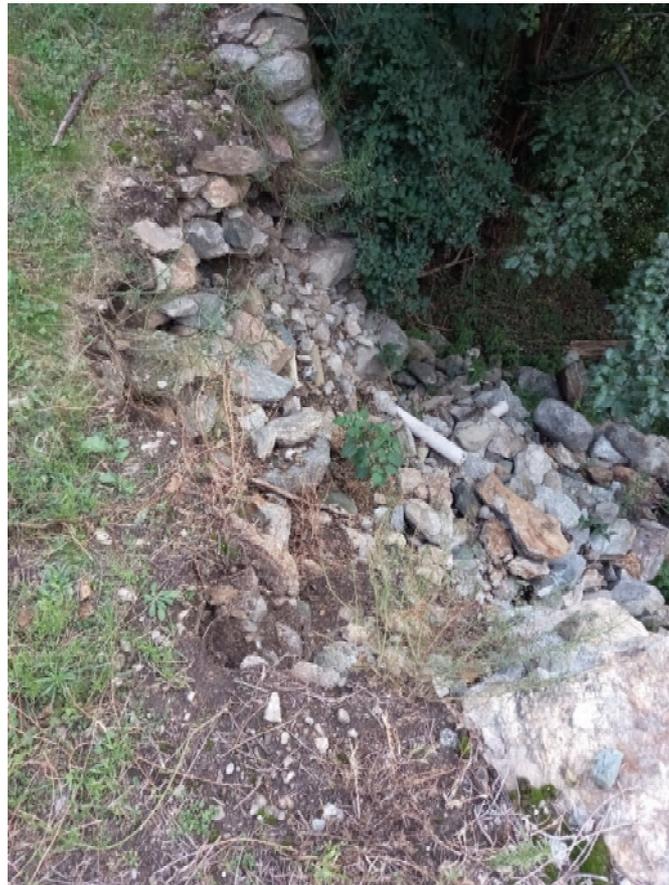
Foto 15-Esempio di muro crollato da ricostruire
