LAVORI DI MESSA IN SICUREZZA VERSANTE A MONTE  
DELL'ABITATO DELLA FRAZIONE TORREDANIELE -  
REGIMAZIONE IDRAULICA E MESSA IN SICUREZZA VERSANTI ROCCIOSI

COMUNE DI SETTIMO VITTONO, FRAZIONE TORREDANIELE

### PROGETTO DEFINITIVO - ESECUTIVO

## RELAZIONE GEOLOGICA - IDROLOGICO

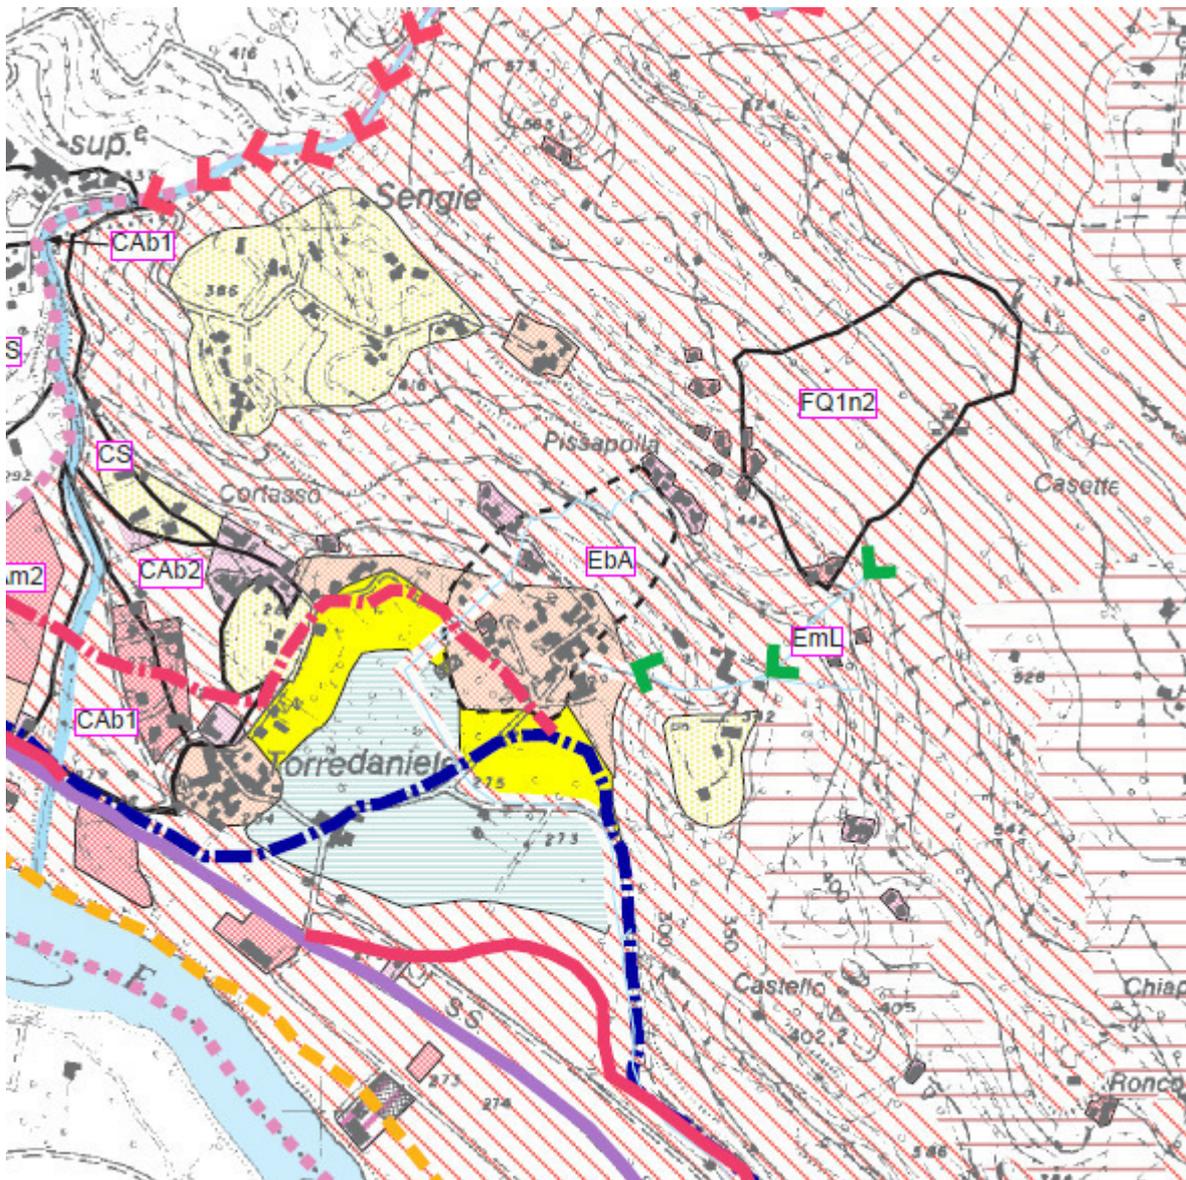
Figura 5: Carta di sintesi della pericolosità geomorfologica e dell'idoneità all'utilizzazione urbanistica.

Nella figura precedente è riportato un estratto della *Carta di sintesi della pericolosità geomorfologica e dell'idoneità all'utilizzazione urbanistica*, nello specifico, si evidenzia che il settore è perimetrato in diverse classi, tra le quali la classe IIIb2, la classe IIIa e la classe IIIb3.

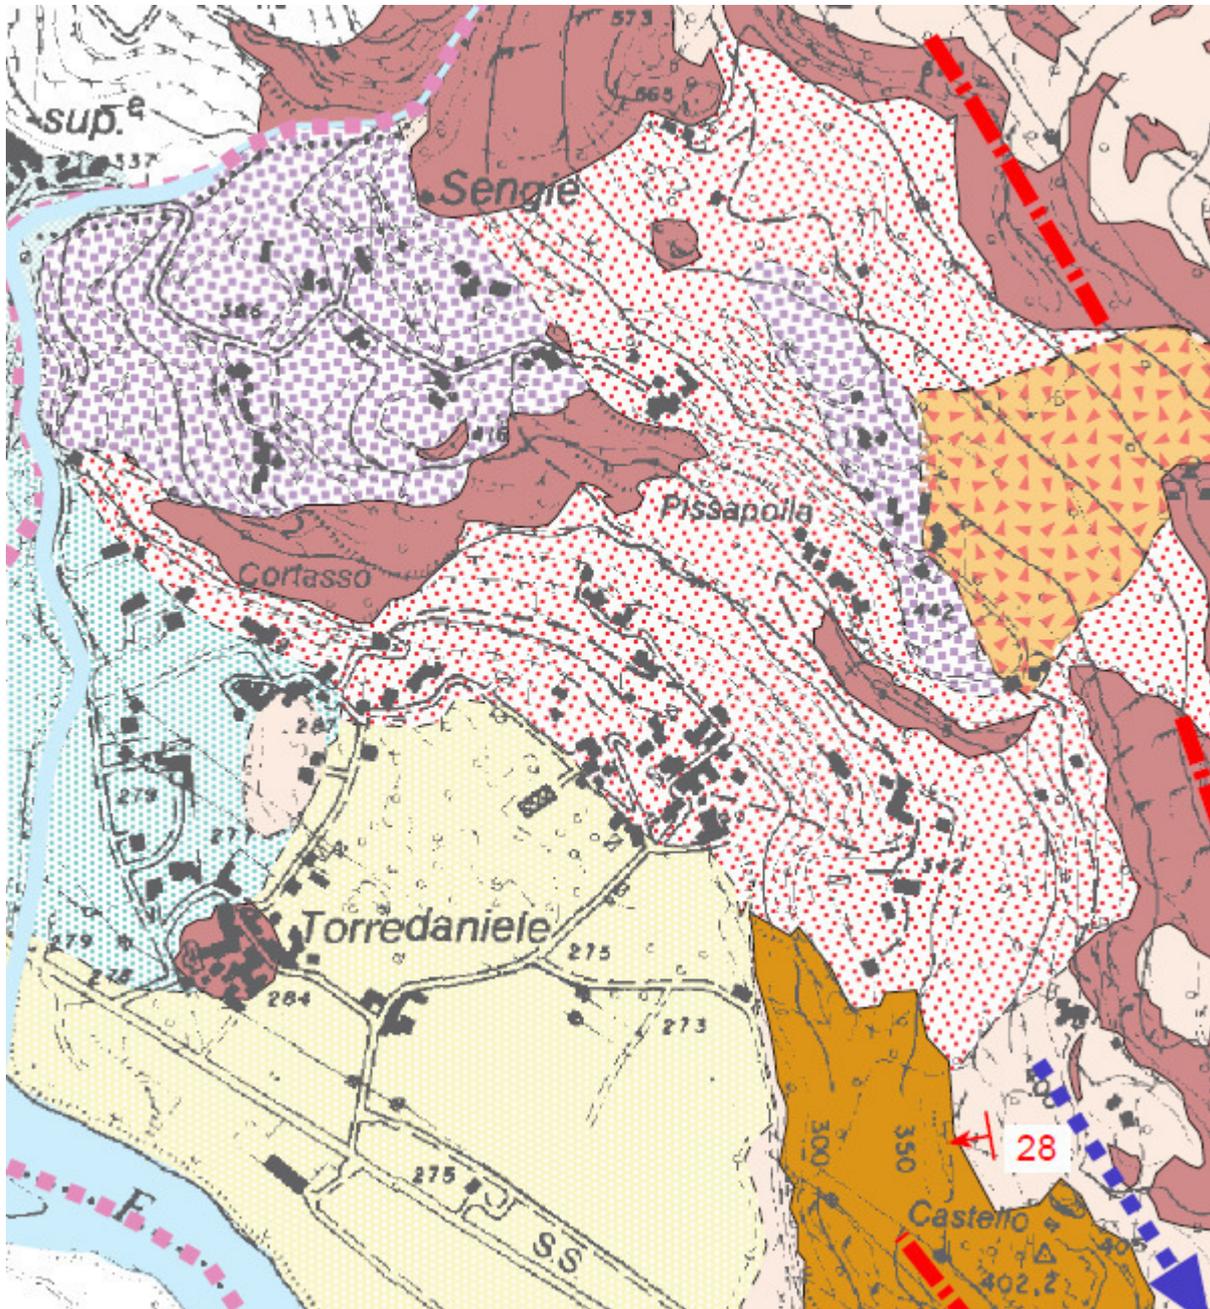
Figura 9: Estratto carta geologica da PRGC

L'area oggetto degli interventi è costituita da un substrato detritico fortemente rimaneggiato superficialmente dalla messa in opera dei terrazzamenti con contestuale rimozione delle frazioni grossolane dei terreni, blocchi e ciottoli, arricchimento in sostanza organica del suolo (concimazioni organica) e riporti di terreno vegetale.

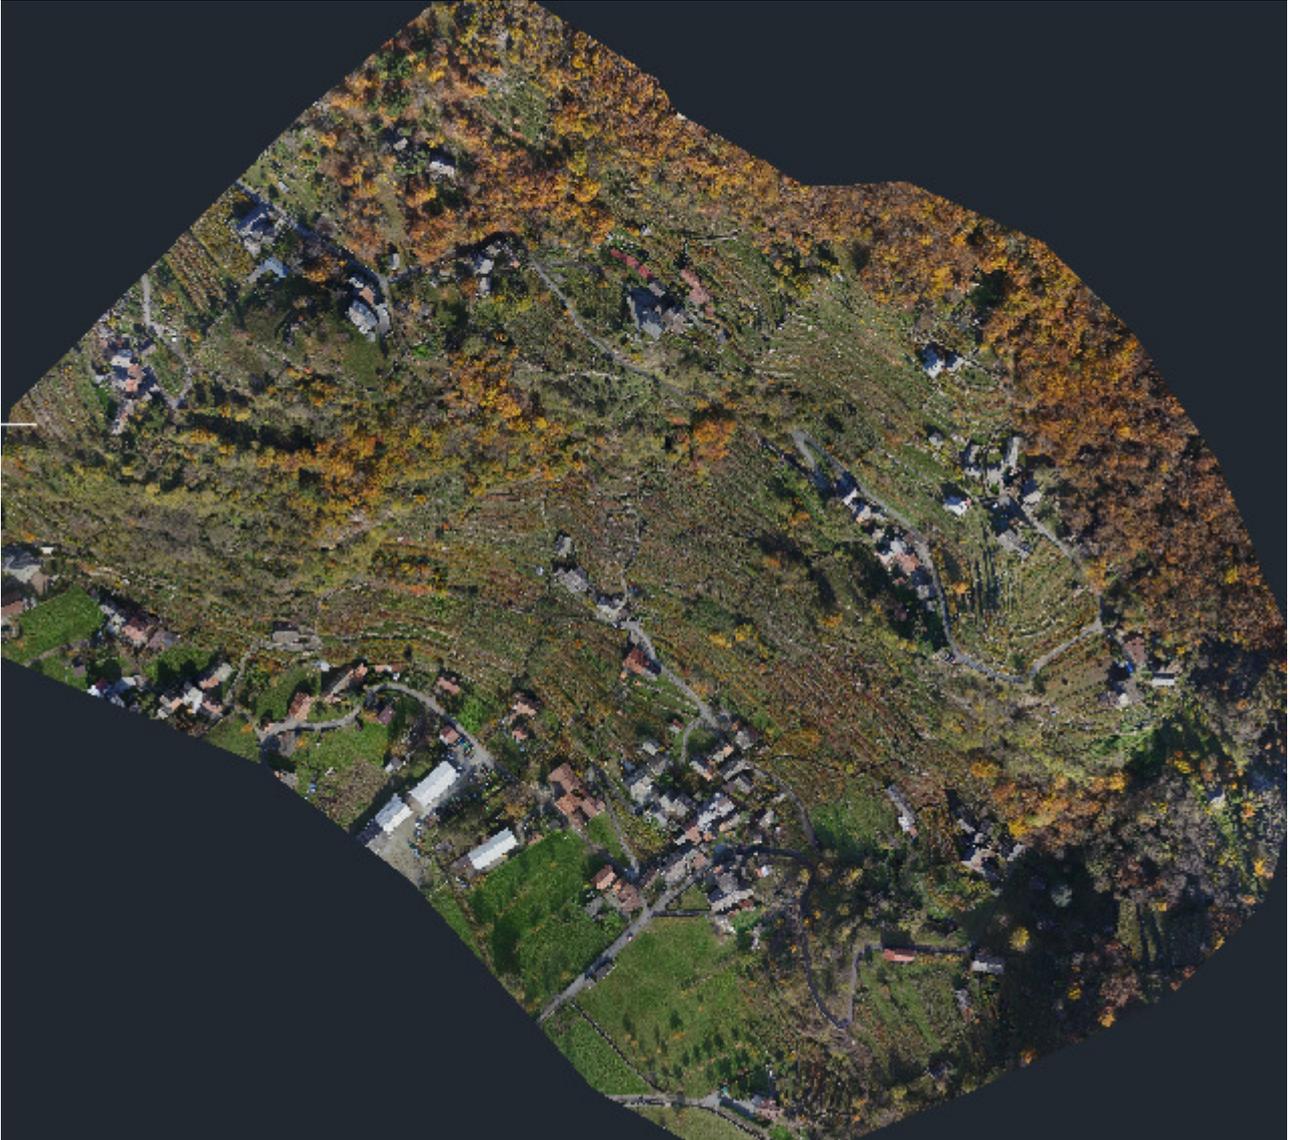
Figura 11: Ortofoto di rilievo

Essendo l'area così vasta il volo è stato eseguito ad una quota media di circa 100 metri sul suolo. Il modello è stato poi implementato con tecniche fotogrammetriche utilizzando dei punti di controllo a terra per la correzione focale delle lenti.

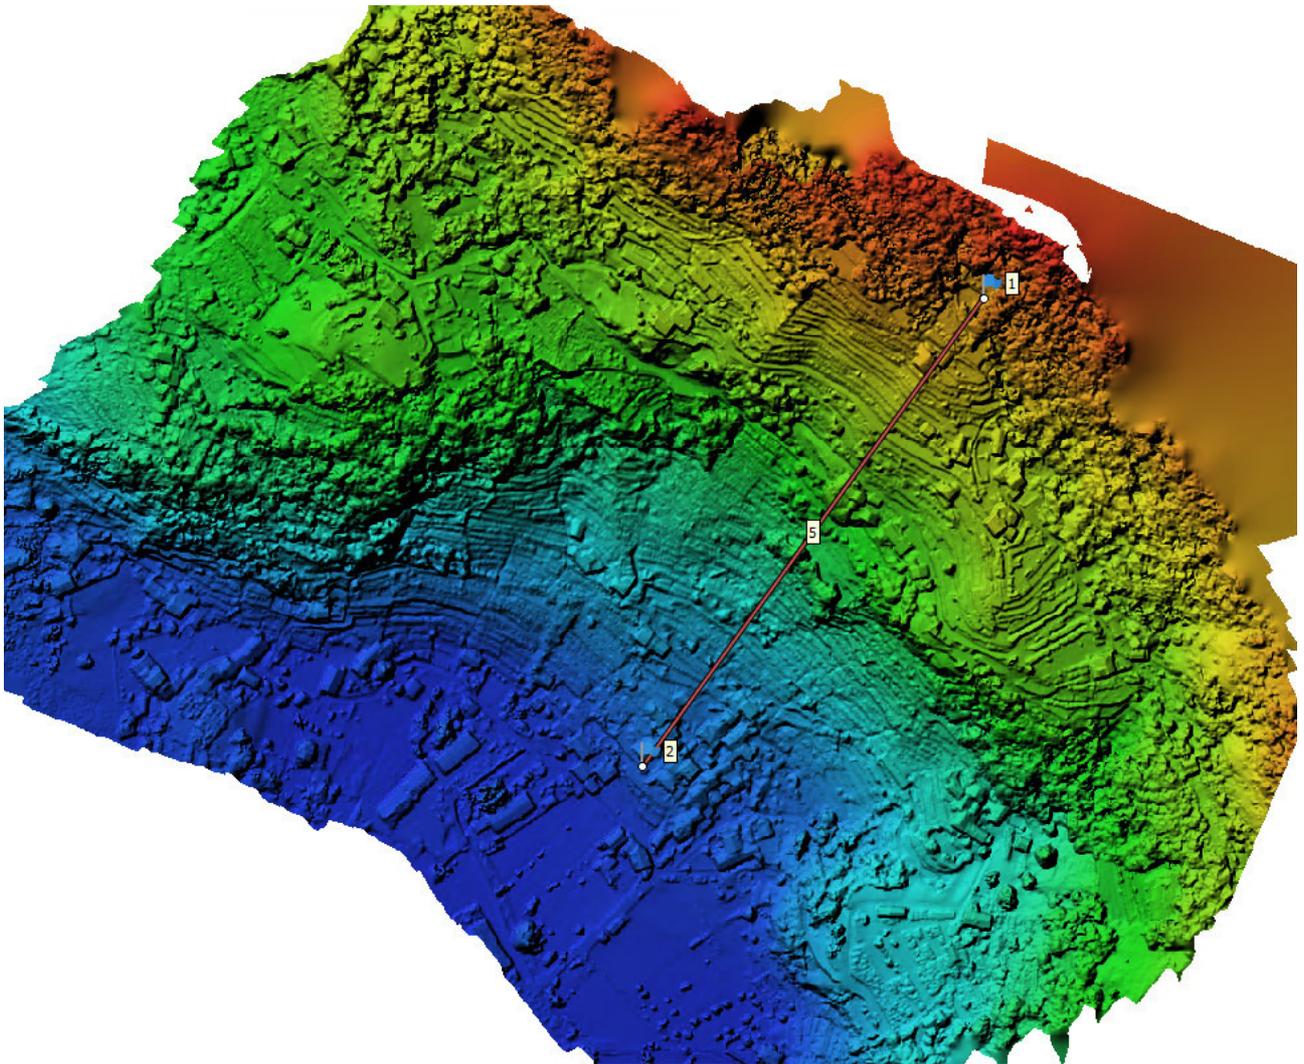
Figura 12: Dsm dell'area

L'area si presenta come una conca circondata dai rilievi circostanti, con esposizione media dei versanti a Sud-Ovest. Il dislivello medio tra le parti sommitali terrazzate e la pianura a valle è di circa 200 metri.

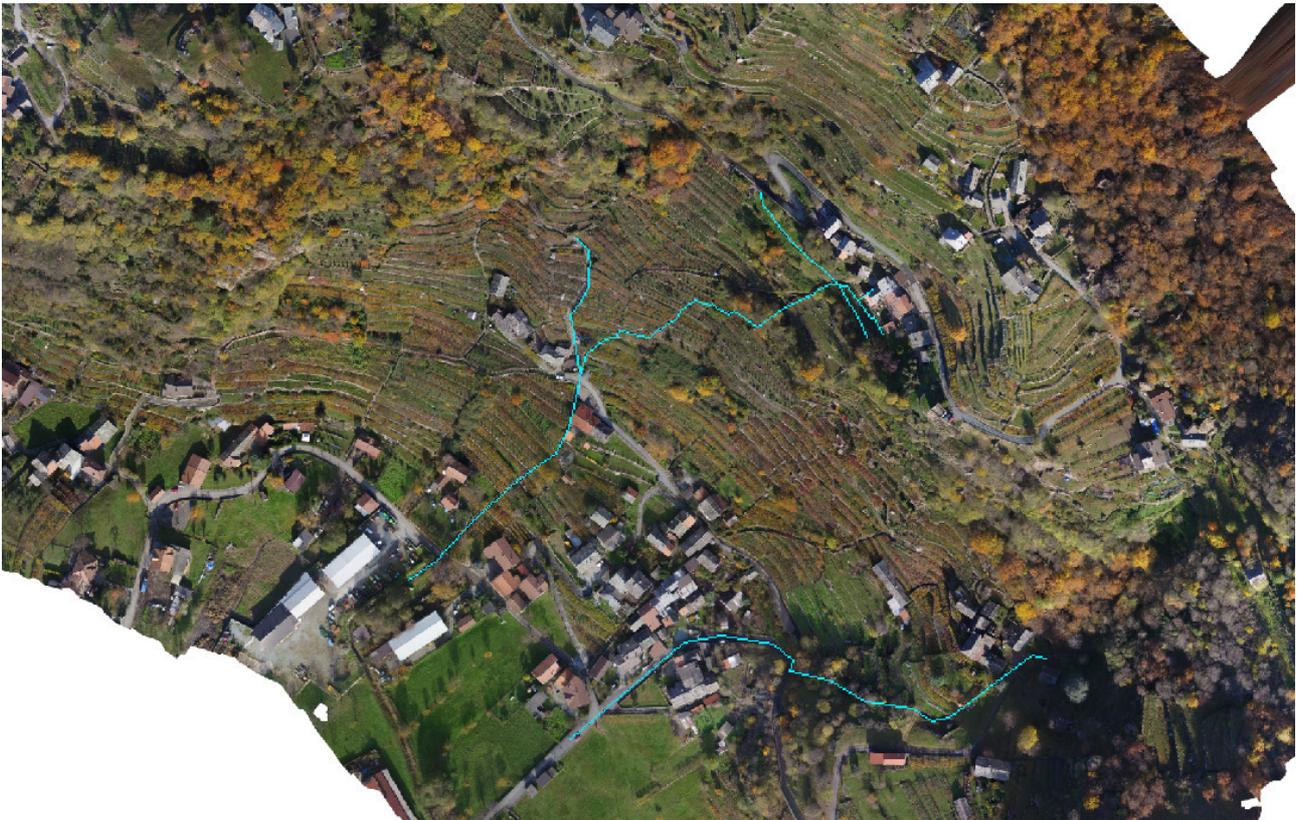
Figura 14: Idrografia antropica

Nella precedente figura si evidenzia l'attuale rete di raccolta delle acque, il cui sviluppo risulta estremamente limitato in quanto l'attuale presenza dei terrazzamenti determina un'interruzione del processo di corrivazione, rendendo non necessaria la presenza di un'idrografia sviluppata, garantendo quindi un effetto di laminazione elevato, tale da ridurre in maniera notevole le portate istantanee che il versante recapita al settore di pianura sottostante.

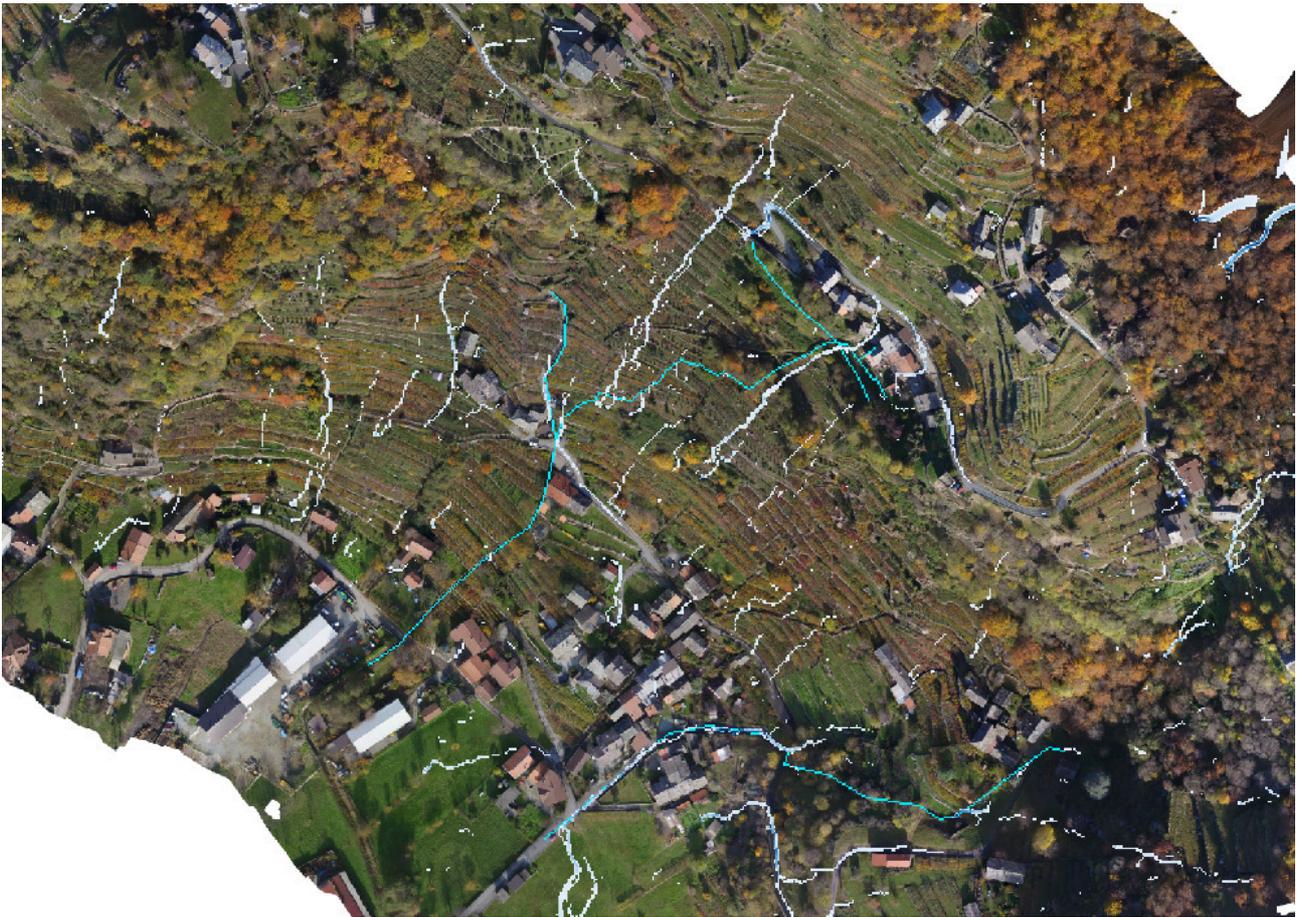
Nella seguente figura si evidenzia l'idrografia naturale, ovvero il potenziale sviluppo della rete di drenaggio in occasione di eventi meteorici particolarmente severi. Si nota una presenza sporadica e non continua di piccoli rivoli tali da non determinare un singolo corpo ricettivo a valle, garantendo quindi un effetto di laminazione elevato, tale da ridurre in maniera notevole le portate istantanee che il versante recapita al settore di pianura sottostante.

Figura 15: Stato attuale, reticolo scarsamente sviluppato, infiltrazione efficace molto elevata.

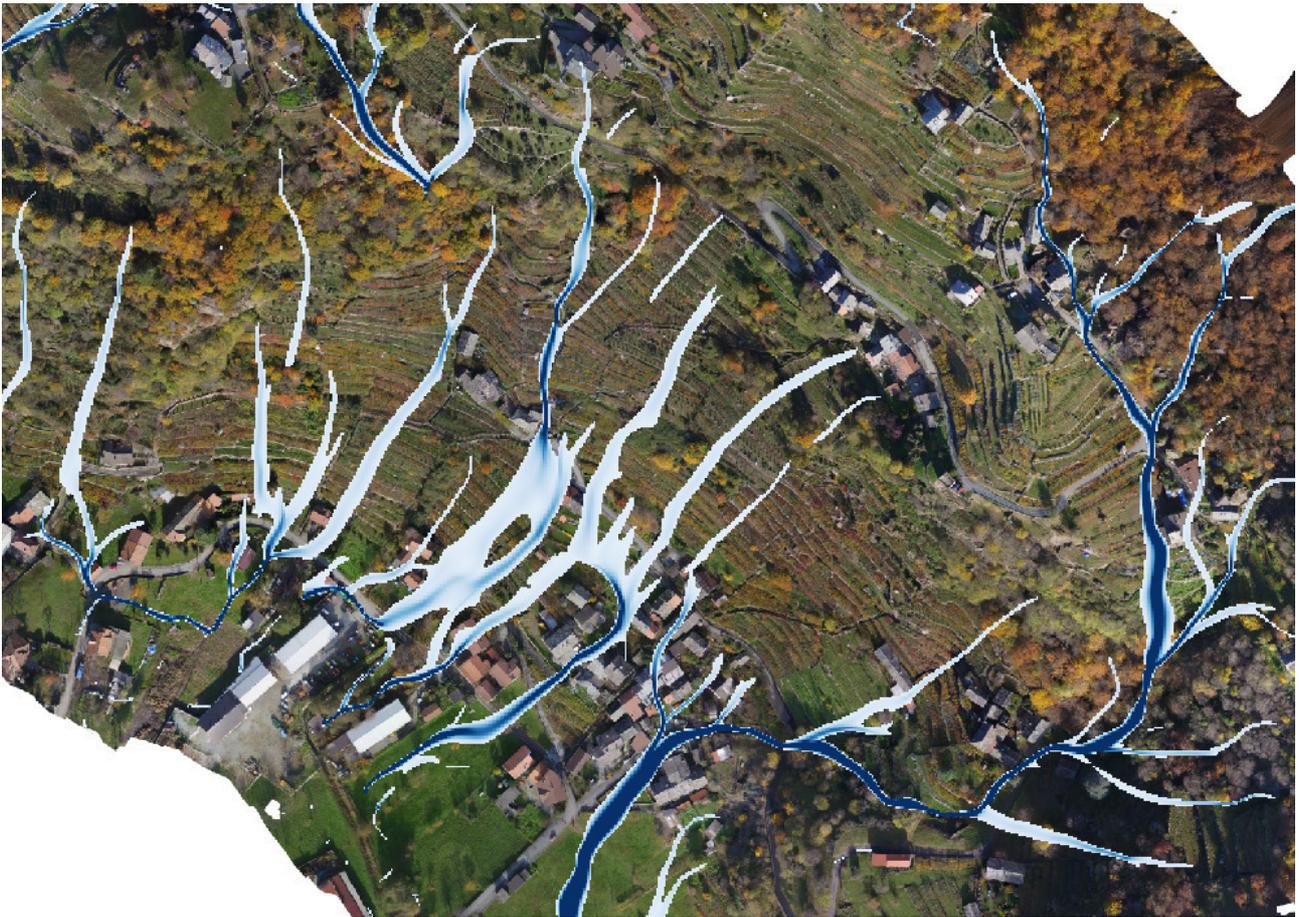
Al fine di chiarire in maniera grafica questa funzione di laminazione che i terrazzamenti esercitano sull'area, si evidenzia un ipotetica *perdita dei terrazzamenti*. La perdita dei terrazzamenti, a seguito del loro crollo, dell'assenza di manutenzione, dell'abbandono delle coltivazioni, della crescita di vegetazione arborea ed arbustiva, comporterebbe la formazione un versante più regolare non interrotto dalle *banche* con la formazione di un reticolo idrografico gerarchizzato, tale da: **diminuire i tempi di corrivazione, aumentare le portate istantanee, fare confluire a valle maggiori portate complessive, creare fenomeni di erosione localizzata e trasporto solido.**

Figura 16: Ipotetica evoluzione del versante, con assenza di terrazzamenti, aumento del coefficiente di deflusso, maggiore corrivazione verso la frazione di Torre Daniele.

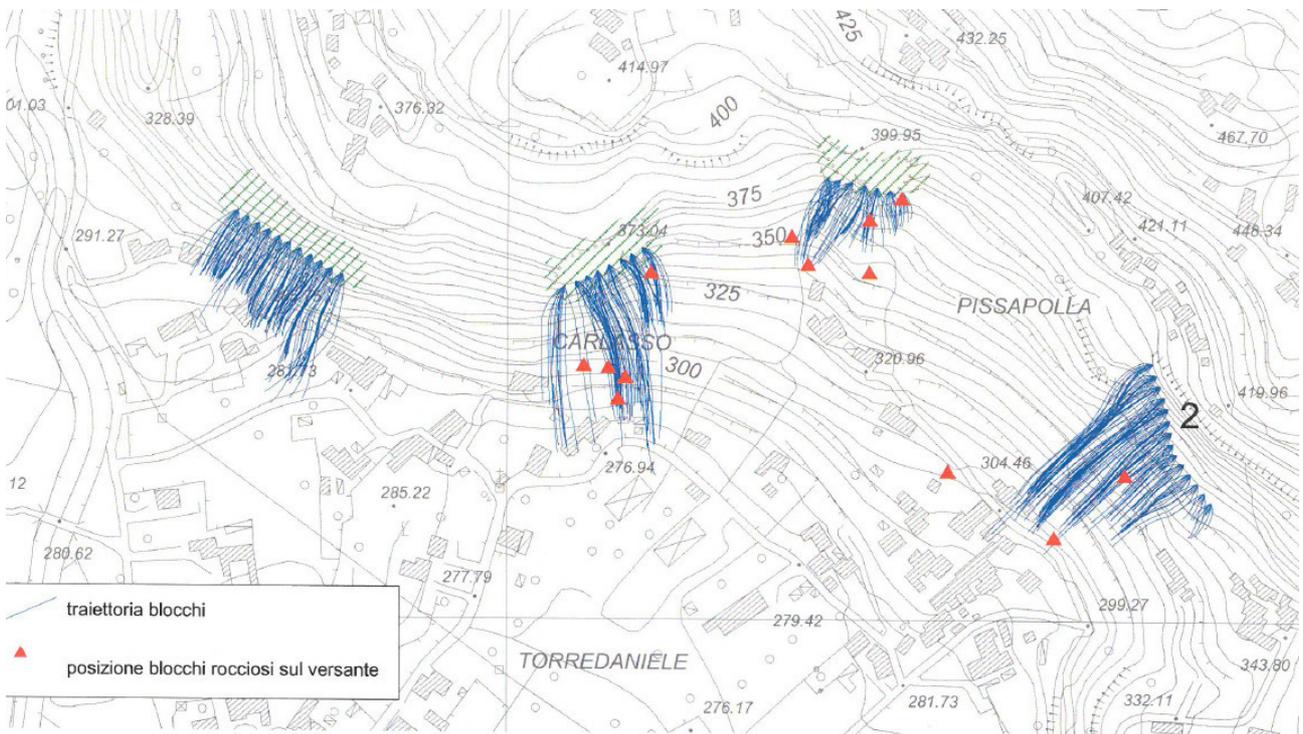
Figura 18: Estratto dalla relazione del dott. Geol. Accotto – Risultati modello rotolamento.

**Fig. 2 - RISULTATI MODELLO DI ROTOLAMEN**  
 scala 1:3000

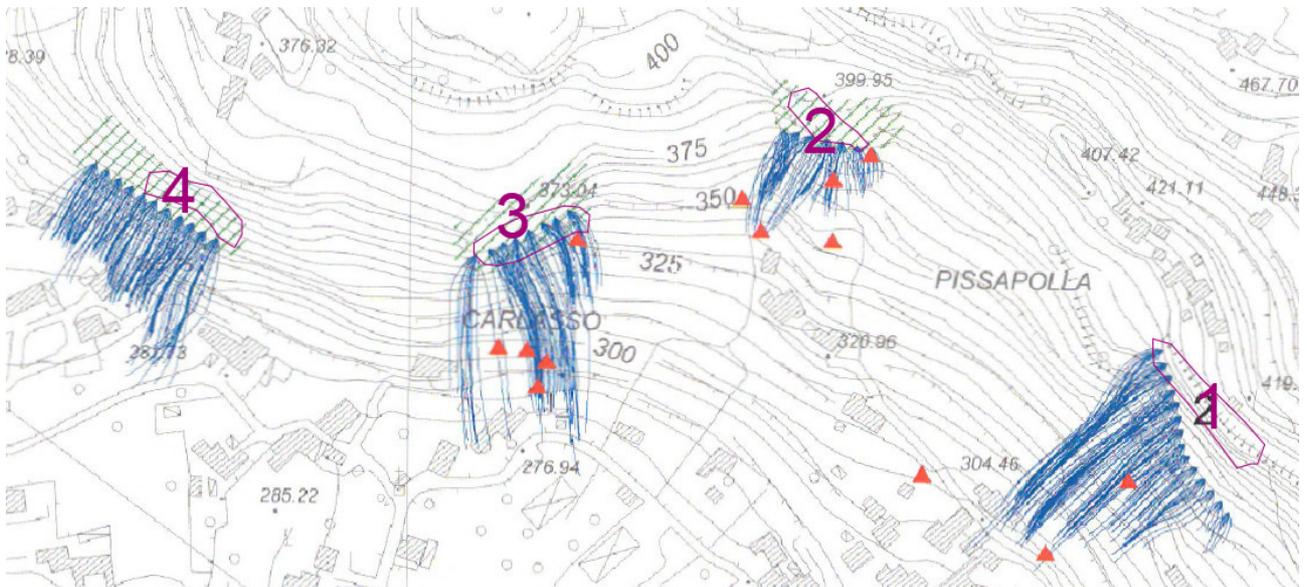
Figura 22: In viola la valutazione preliminare delle possibili aree sorgenti sulla base del rilievo topografico di dettaglio

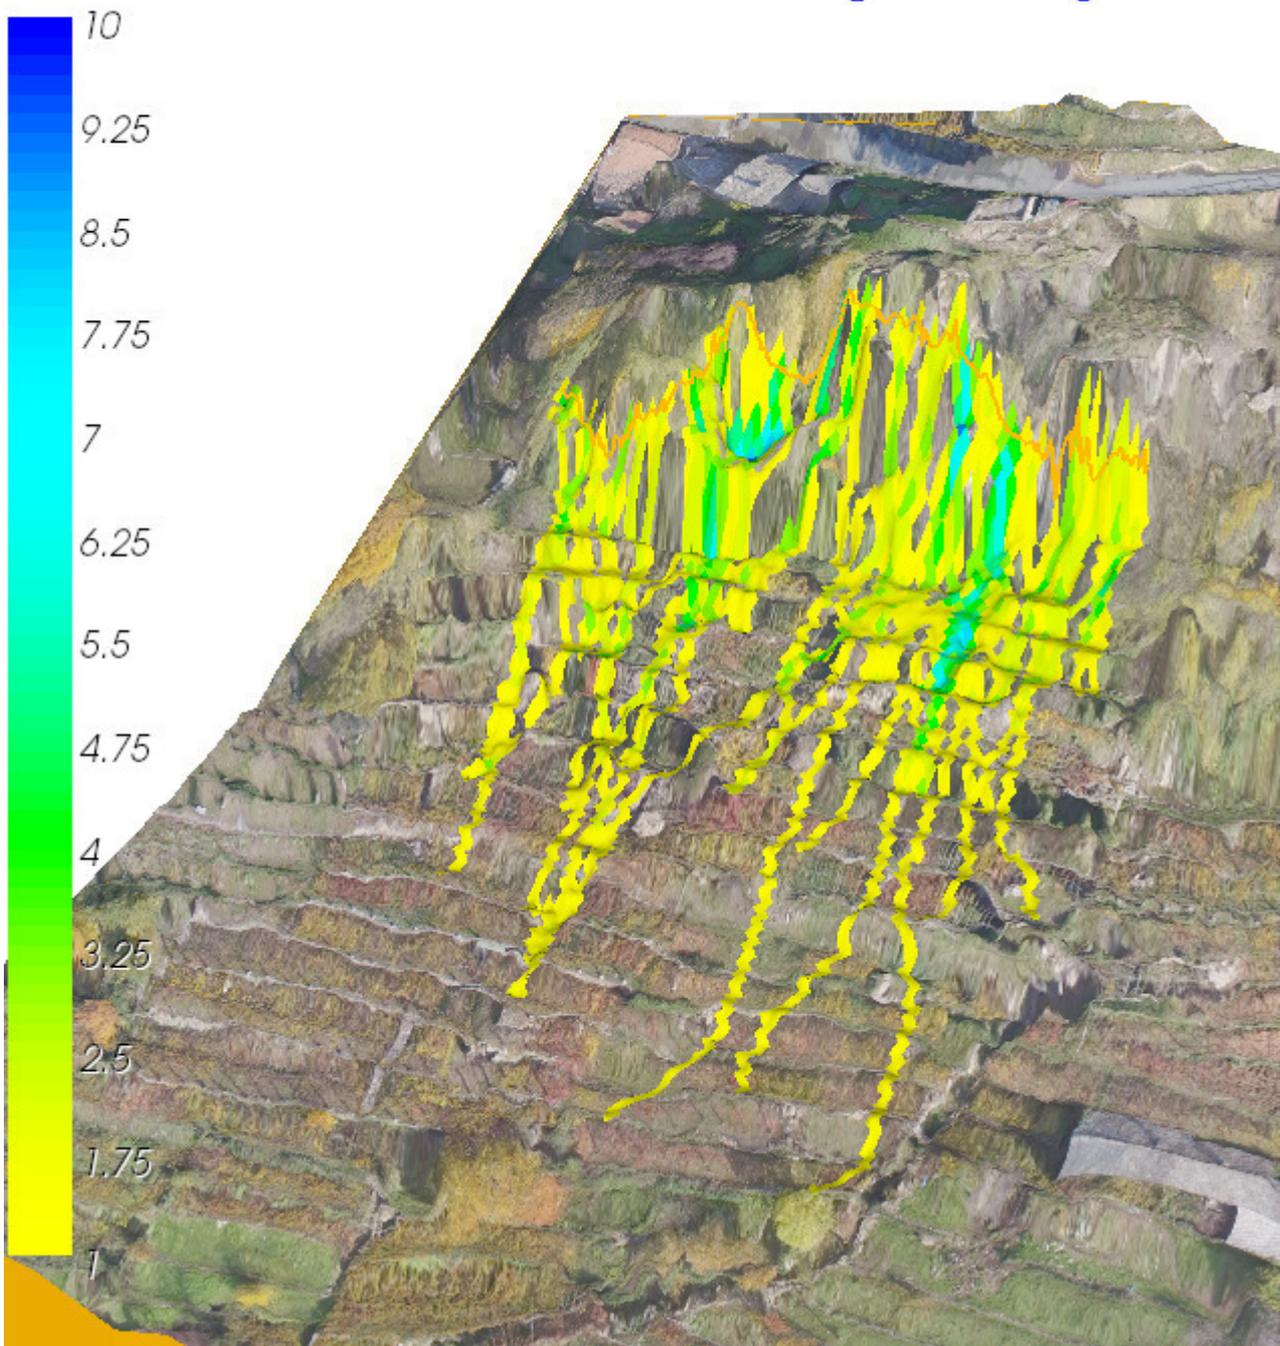
Figura 31: Mappa densità

Analizzando la figura precedente si evidenzia che la maggior parte dei blocchi si arresta non molto distante dalla parete.

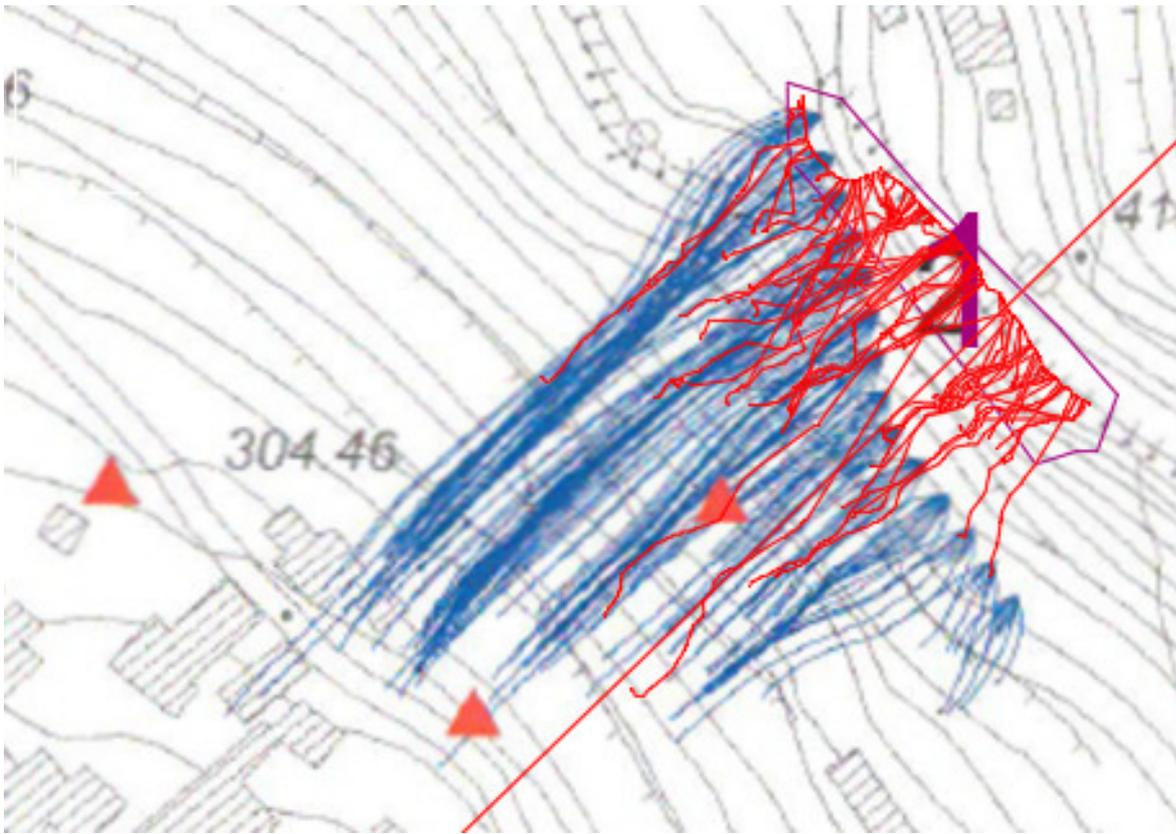
Figura 32: Confronto con lo studio precedente

Da un confronto con lo studio precedente si evidenzia che le aree simulate nel presente studio (in rosso), risultano molto più contenute di quelle dello studio precedente.

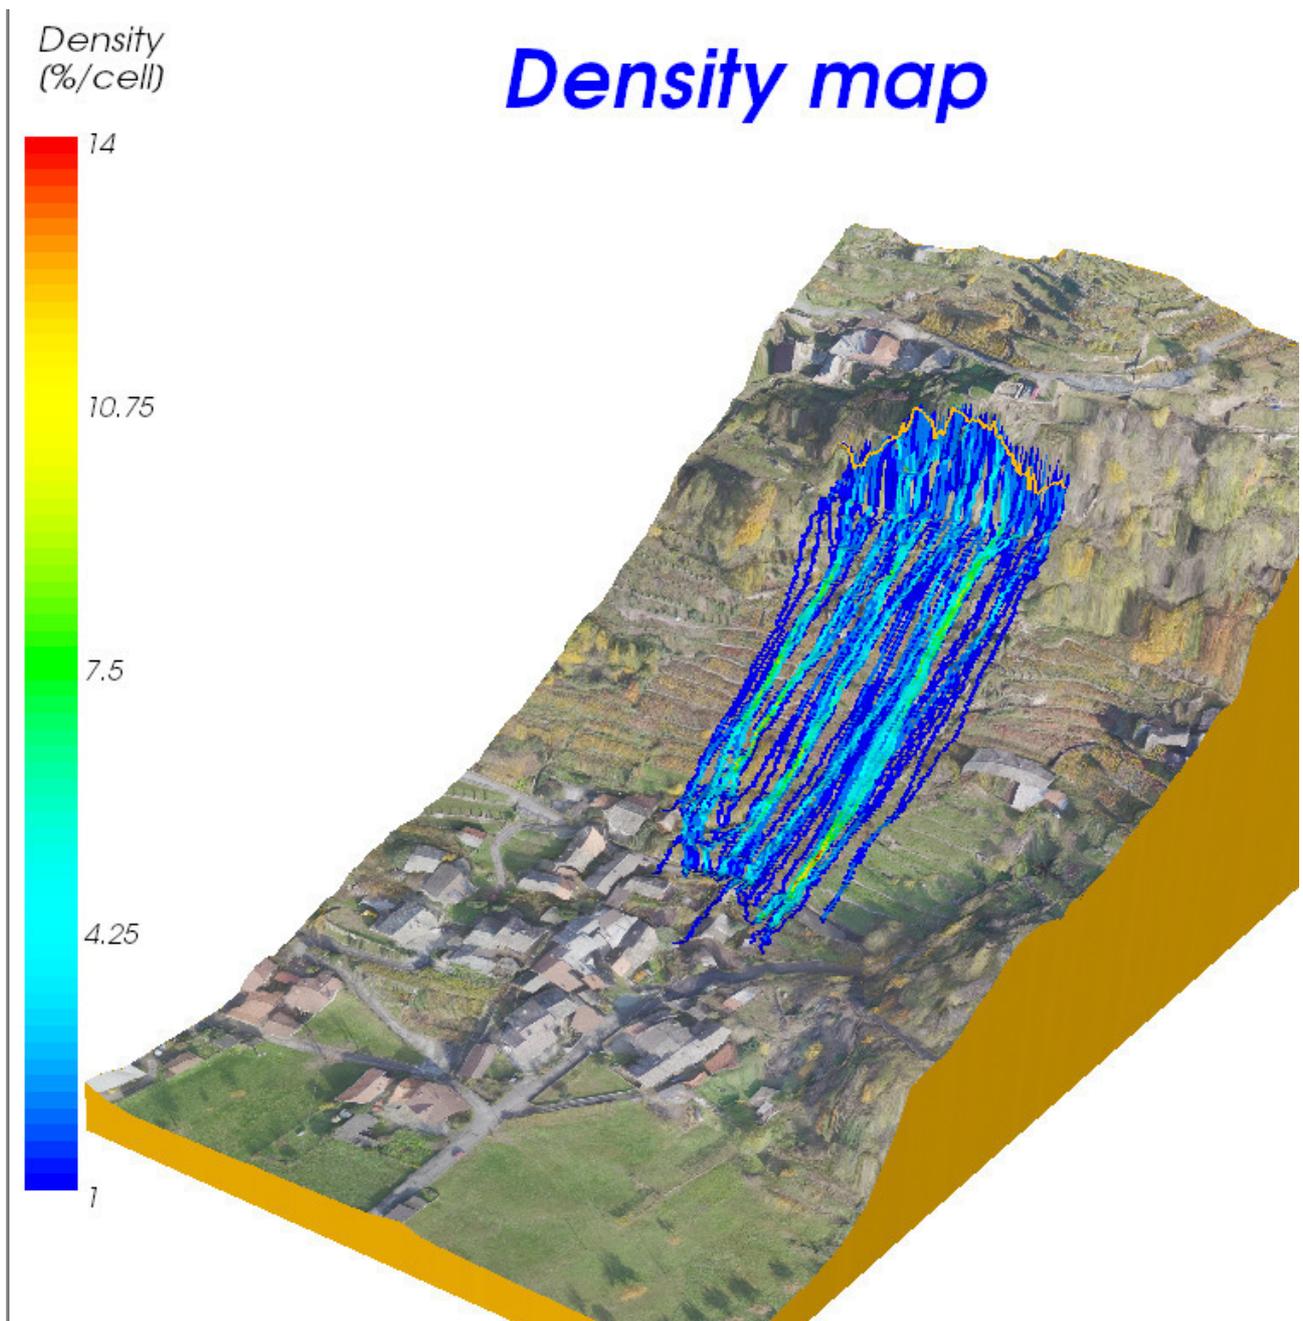
Figura 37: Mappa densità

Analizzando la figura precedente si evidenzia che la maggior parte dei blocchi prosegue sino a valle in corrispondenza delle abitazioni.

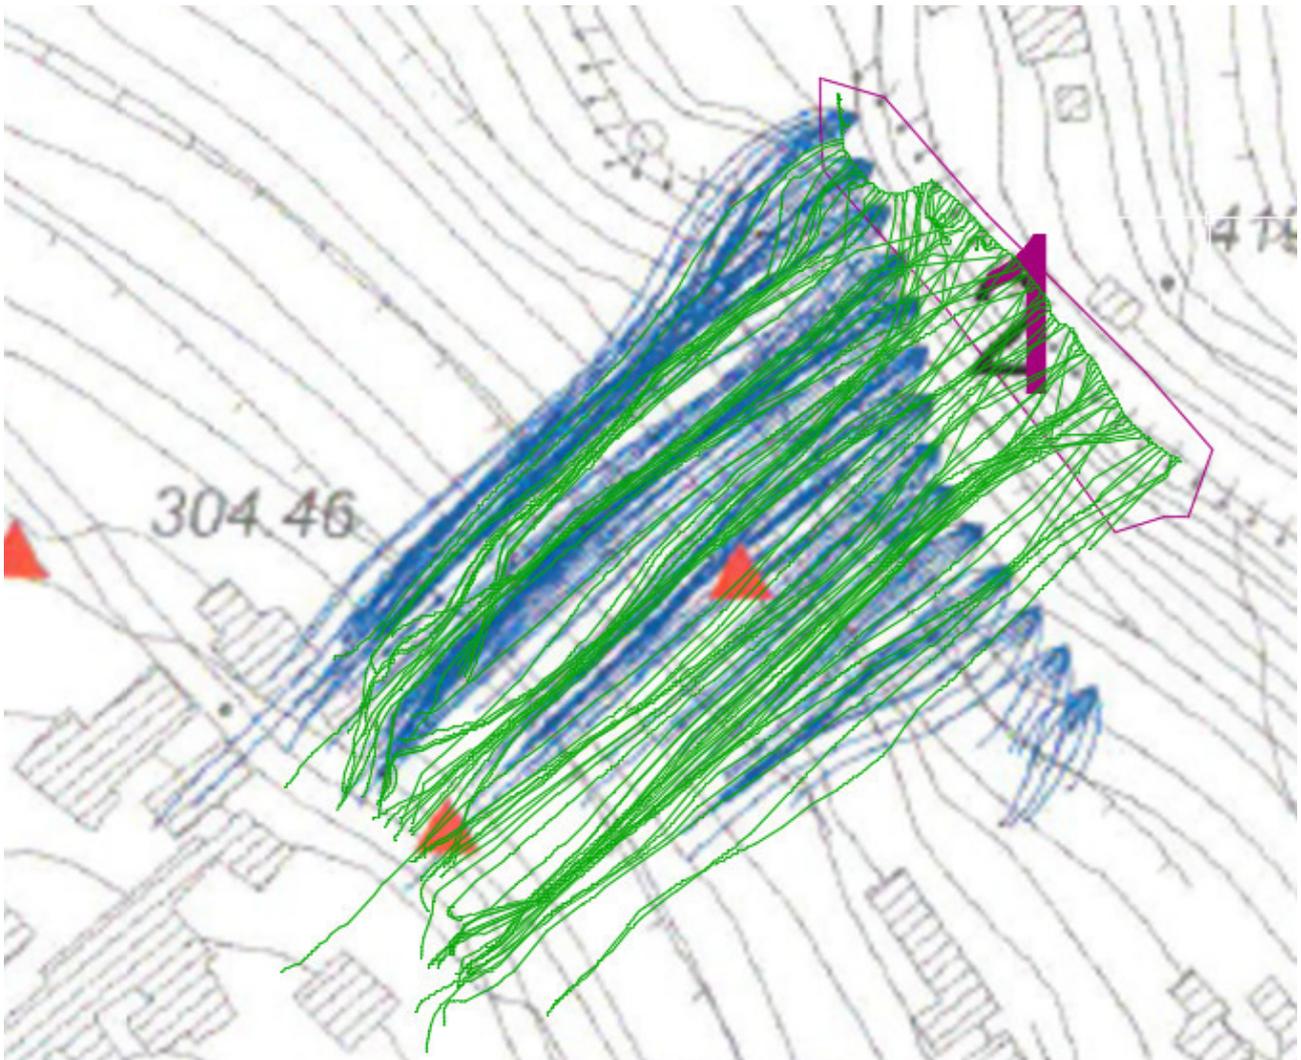
Figura 38: Da un confronto con lo studio precedente si evidenzia che le aree simulate nel presente studio (modello senza terrazzi) (in verde), risultano concordi con quelle dello studio precedente.

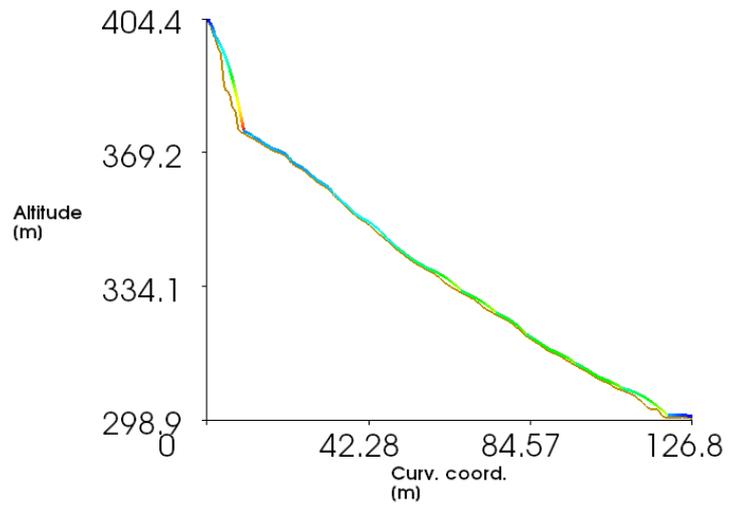
Figura 39: Traiettoria tipo, arresto del blocco alla base del versante, rotolamento a valle sino all'edificato

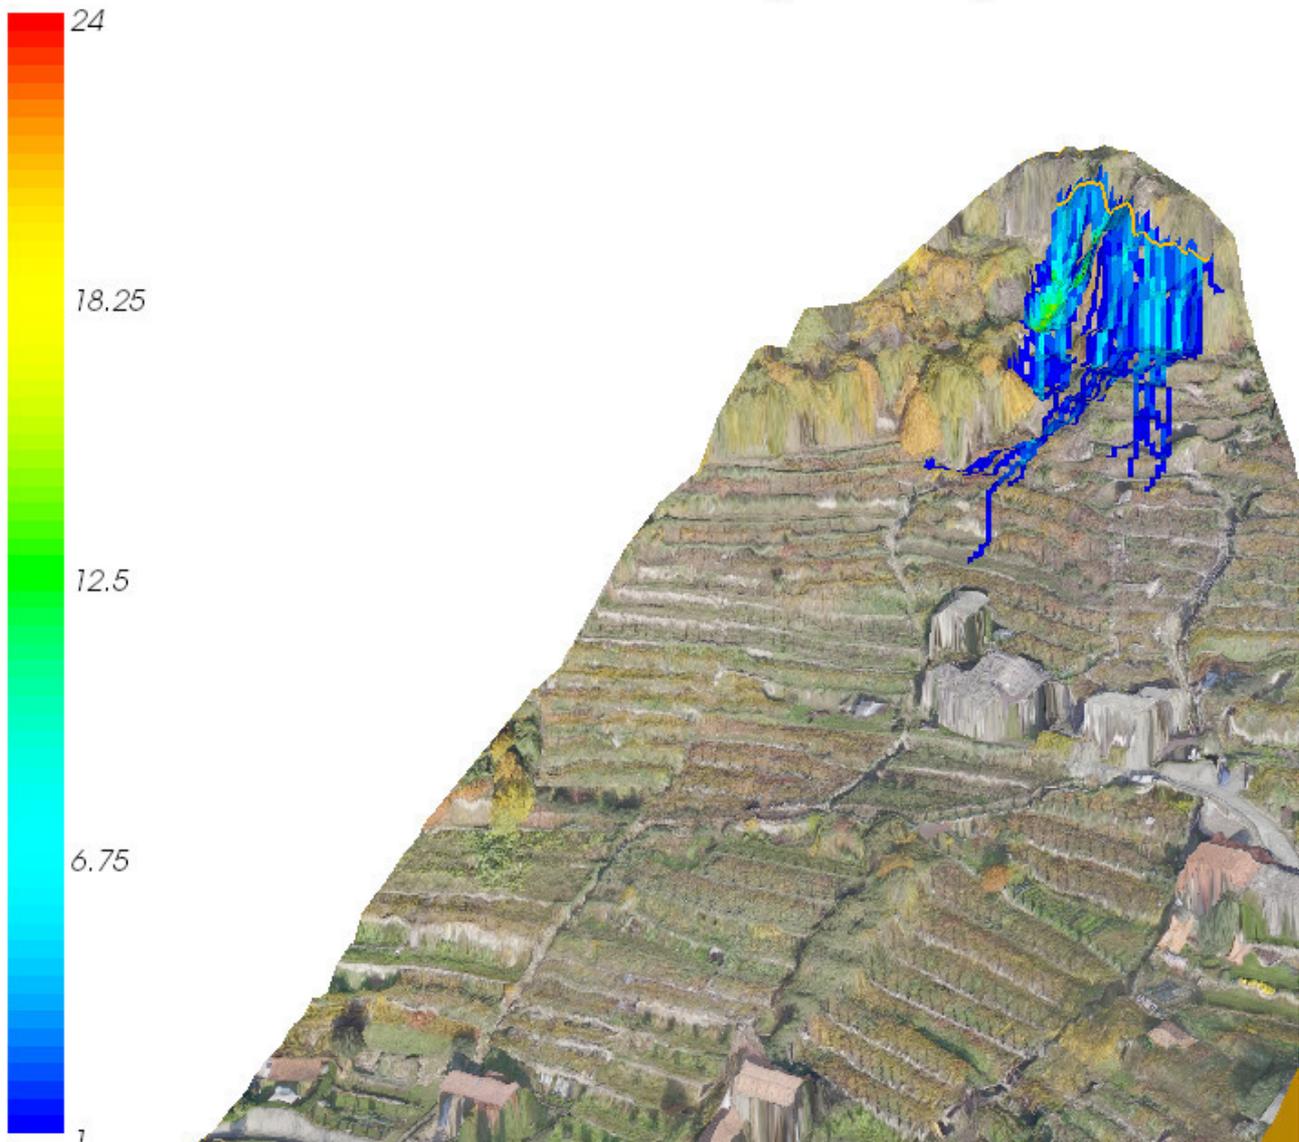
Figura 43: Mappa densità

Analizzando la figura precedente si evidenzia che la maggior parte dei blocchi si arresta non molto distante dalla parete.

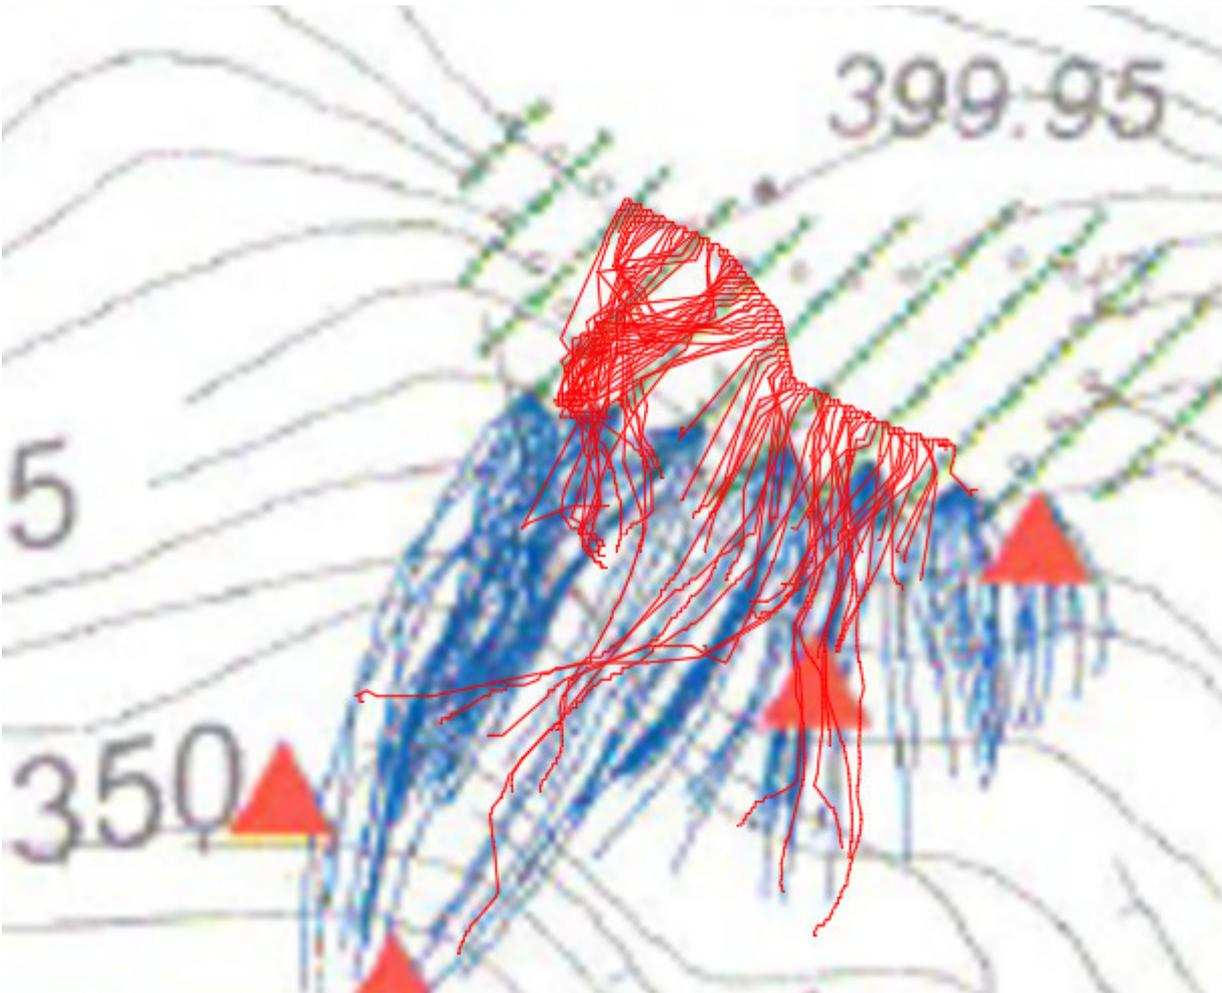
Figura 44: Confronto con lo studio precedente

Da un confronto con lo studio precedente si evidenzia che le aree simulate nel presente studio (in rosso), risultano molto più contenute di quelle dello studio precedente.

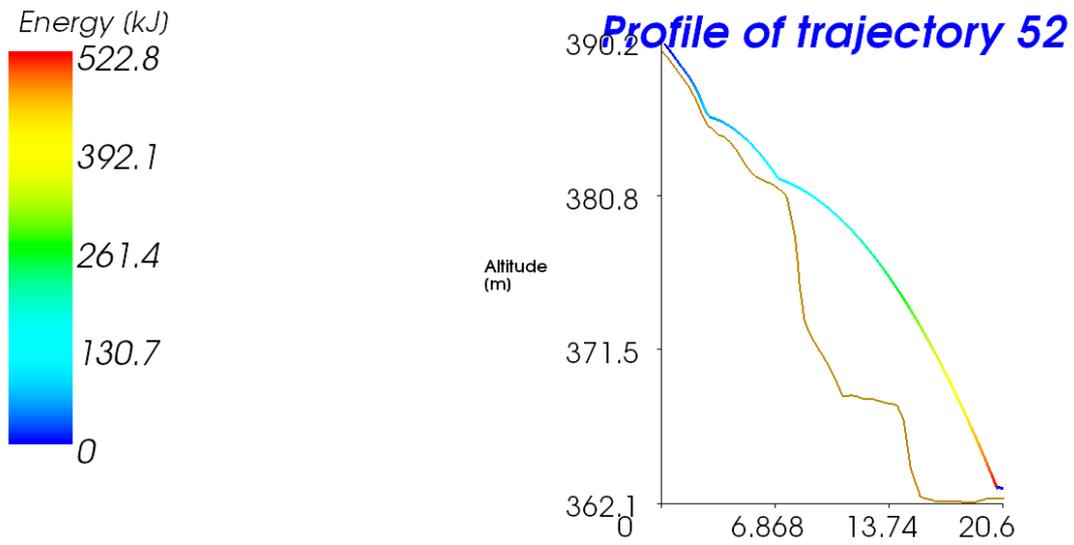
Figura 45 Traiettorie tipo, arresto del blocco sui terrazzamenti
