LAVORI DI MESSA IN SICUREZZA VERSANTE A MONTE  
DELL'ABITATO DELLA FRAZIONE TORREDANIELE -  
REGIMAZIONE IDRAULICA E MESSA IN SICUREZZA VERSANTI ROCCIOSI

COMUNE DI SETTIMO VITTONO, FRAZIONE TORREDANIELE

### PROGETTO DEFINITIVO - ESECUTIVO

## RELAZIONE GEOLOGICA - IDROLOGICO

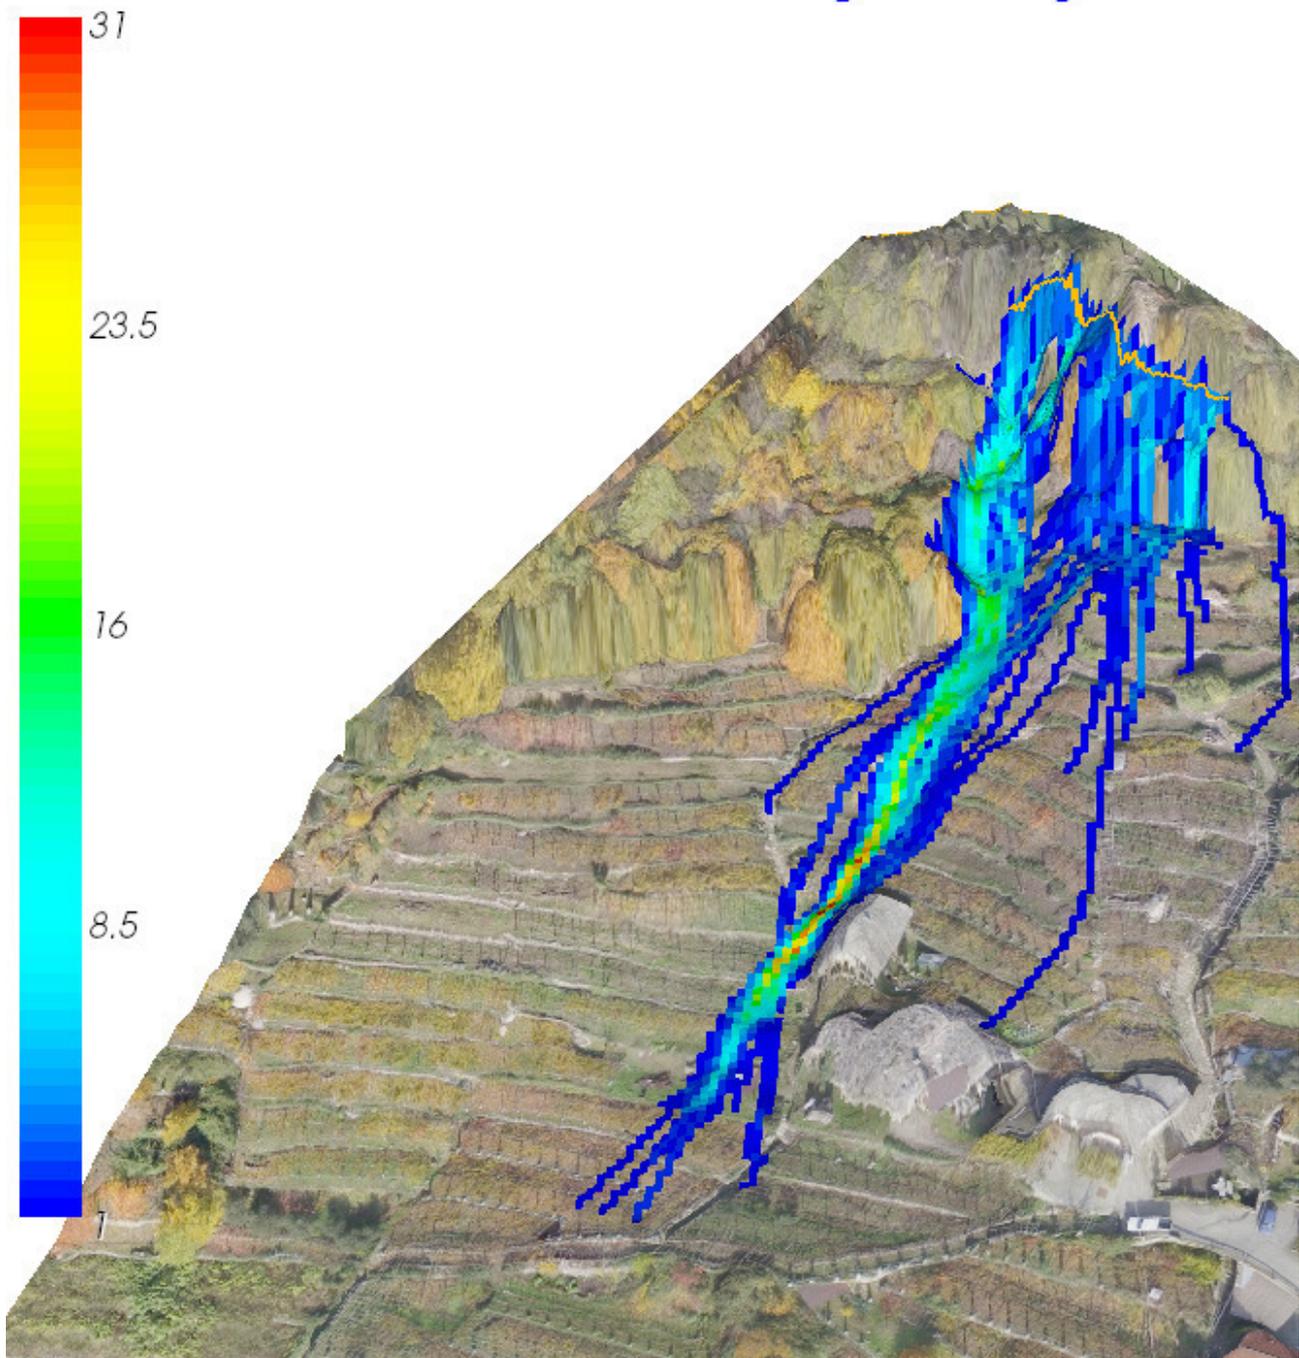
Figura 49: Mappa densità

Analizzando la figura precedente si evidenzia che la maggior parte dei blocchi prosegue sino a valle in corrispondenza delle abitazioni.

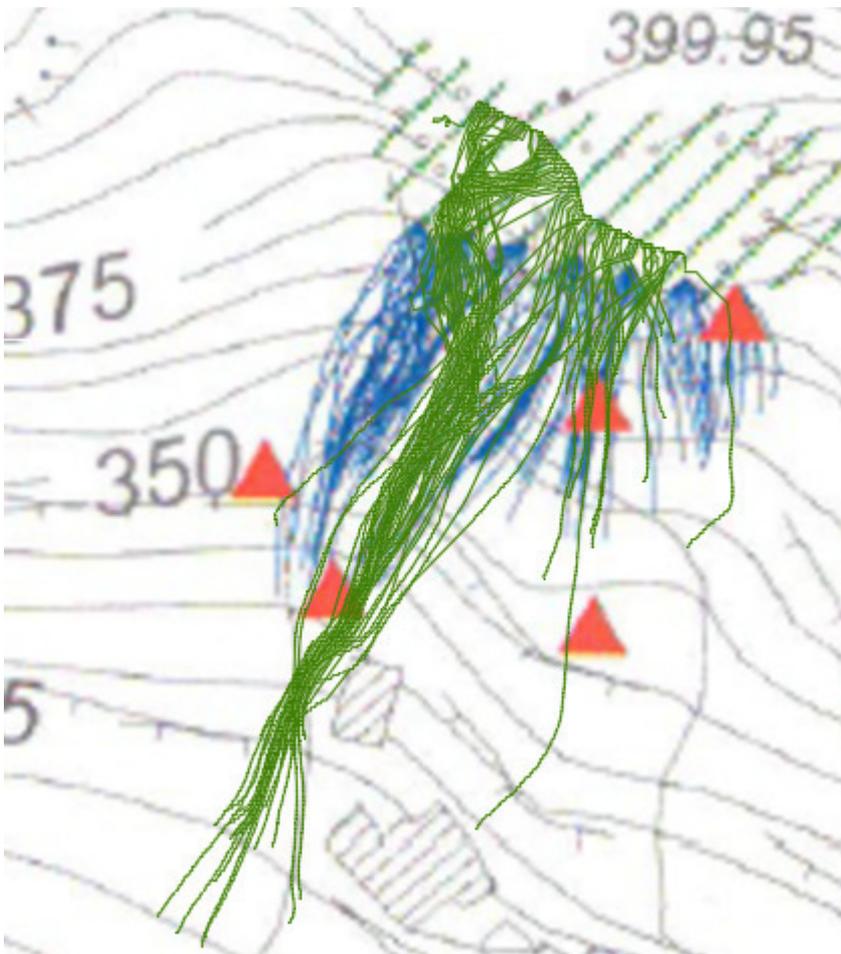
Figura 50: Da un confronto con lo studio precedente si evidenzia che le aree simulate nel presente studio (modello senza terrazzi) (in verde), risultano concordi con quelle dello studio precedente.

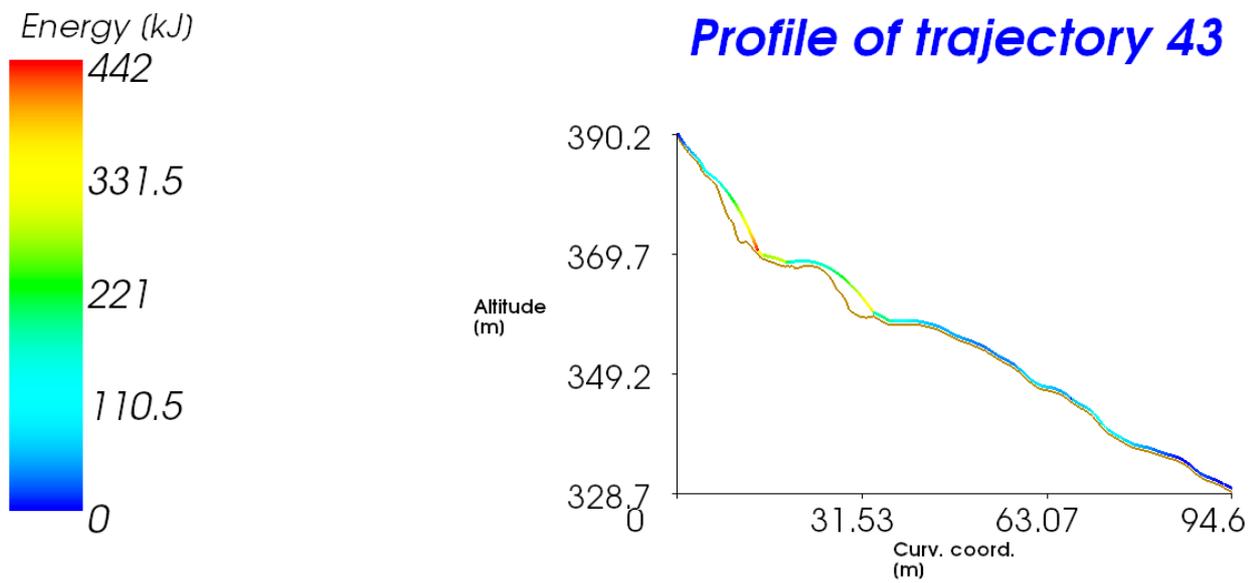
Figura 51: Traiettoria tipo, arresto del blocco alla base del versante, rotolamento a valle sino all'edificato

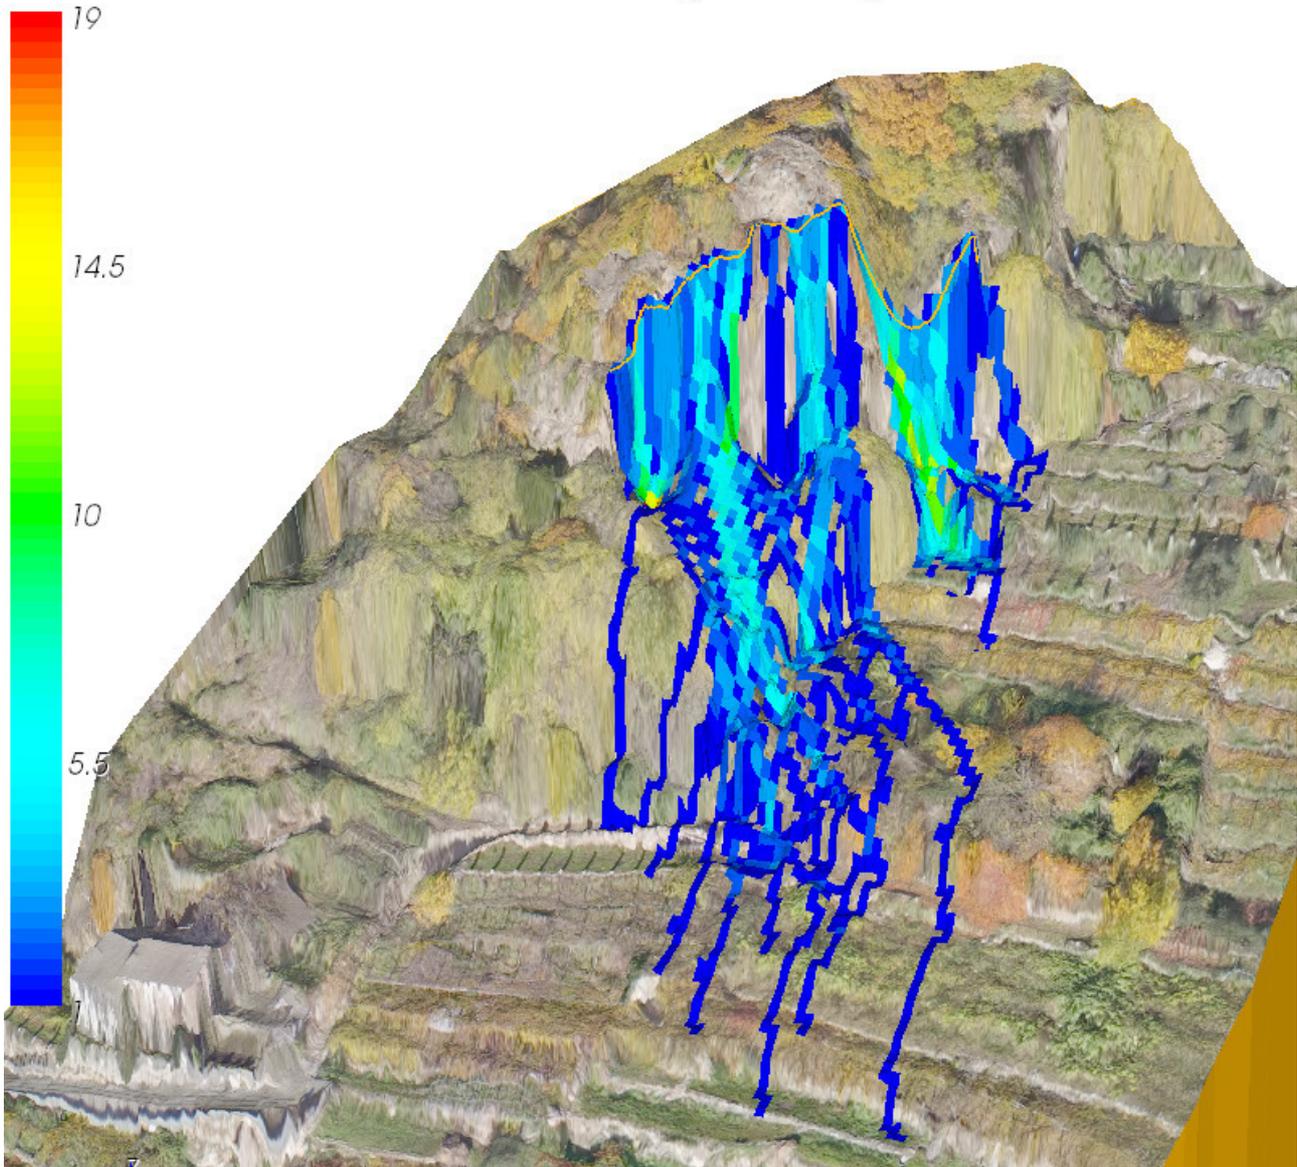
Figura 55: Mappa densità

Analizzando la figura precedente si evidenzia che la maggior parte dei blocchi si arresta non molto distante dalla parete.

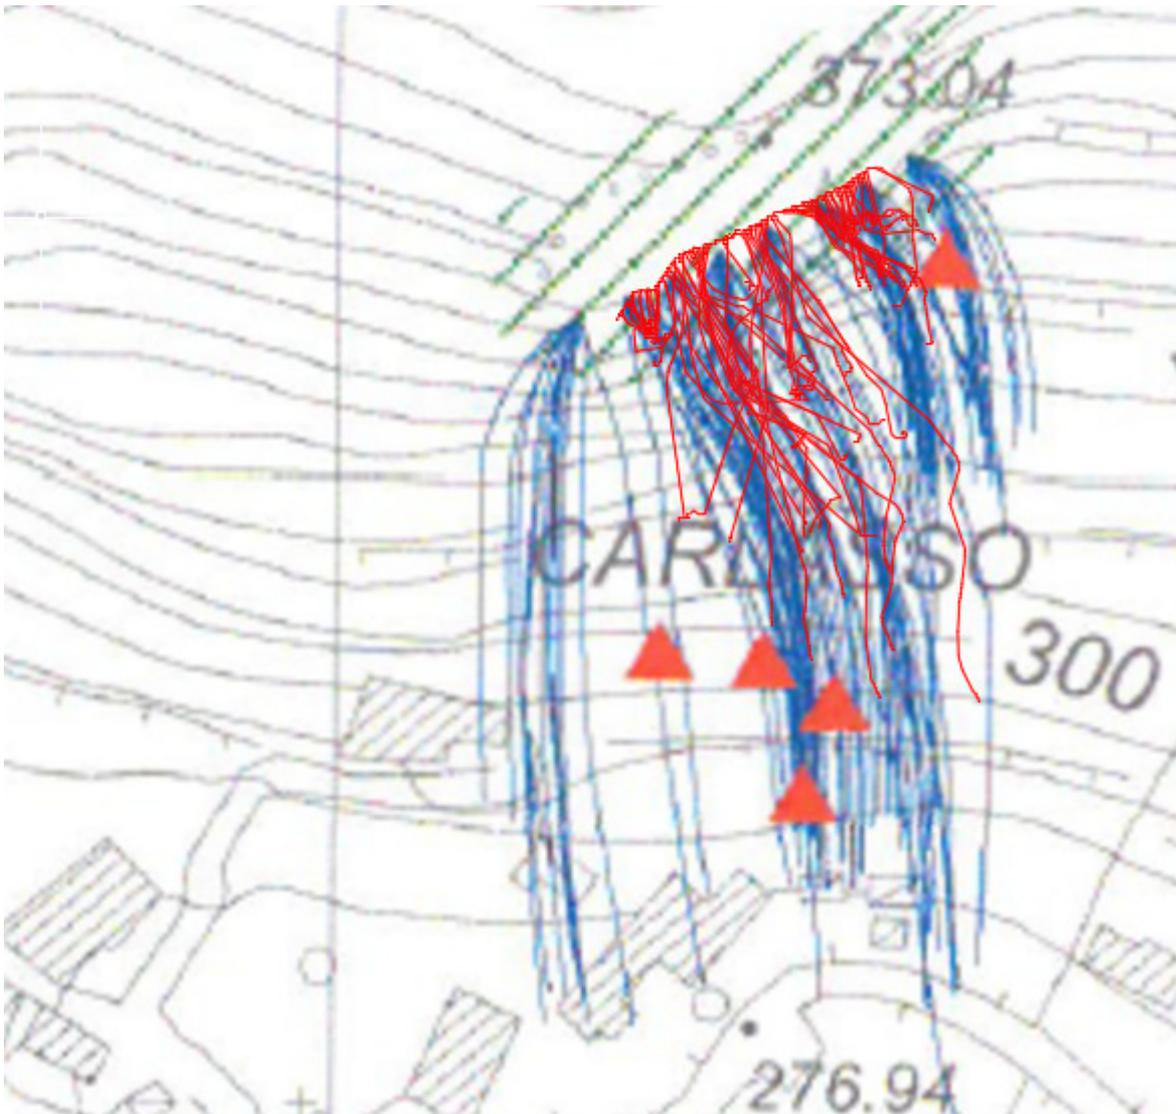
Figura 56: Confronto con lo studio precedente

Da un confronto con lo studio precedente si evidenzia che le aree simulate nel presente studio (in rosso), risultano molto più contenute di quelle dello studio precedente.

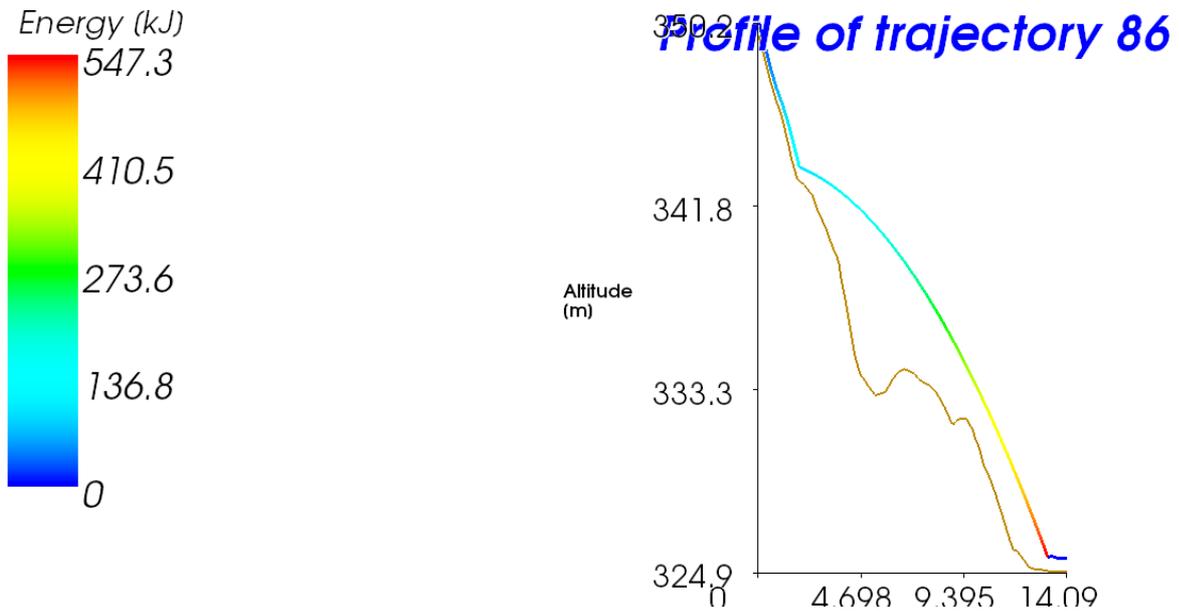
Figura 57 Traiettoria tipo, arresto del blocco sui terrazzamenti

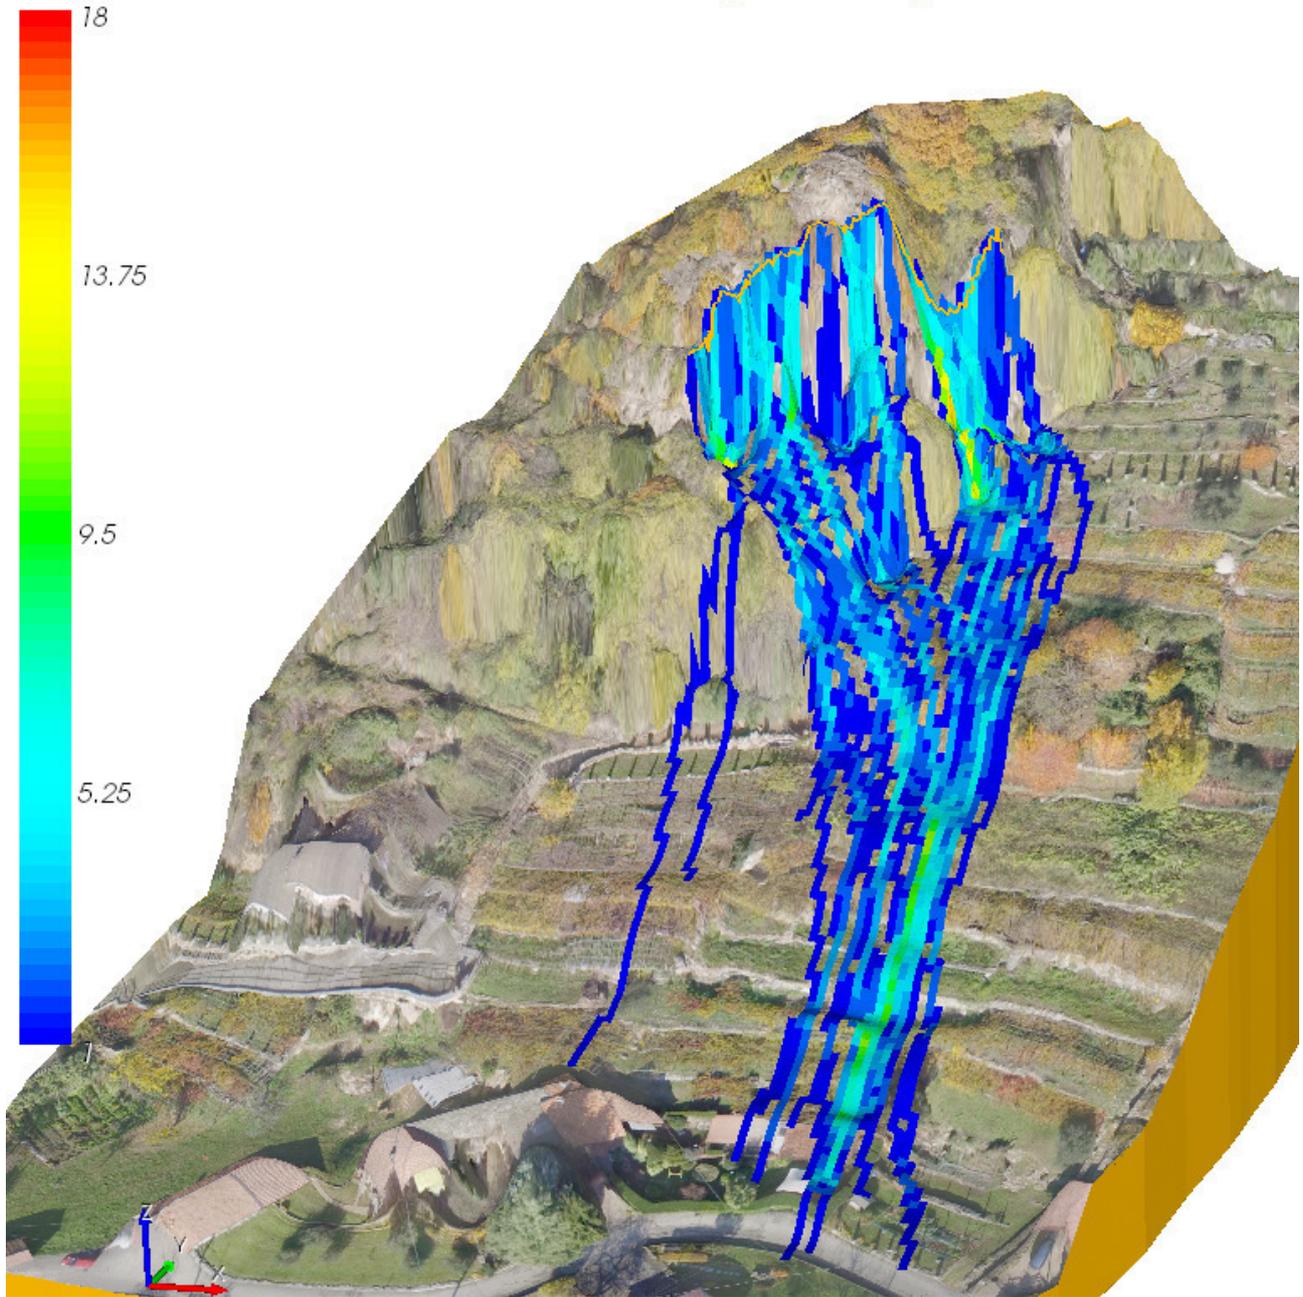
Figura 61: Mappa densità

Analizzando la figura precedente si evidenzia che la maggior parte dei blocchi prosegue sino a valle in corrispondenza delle abitazioni.

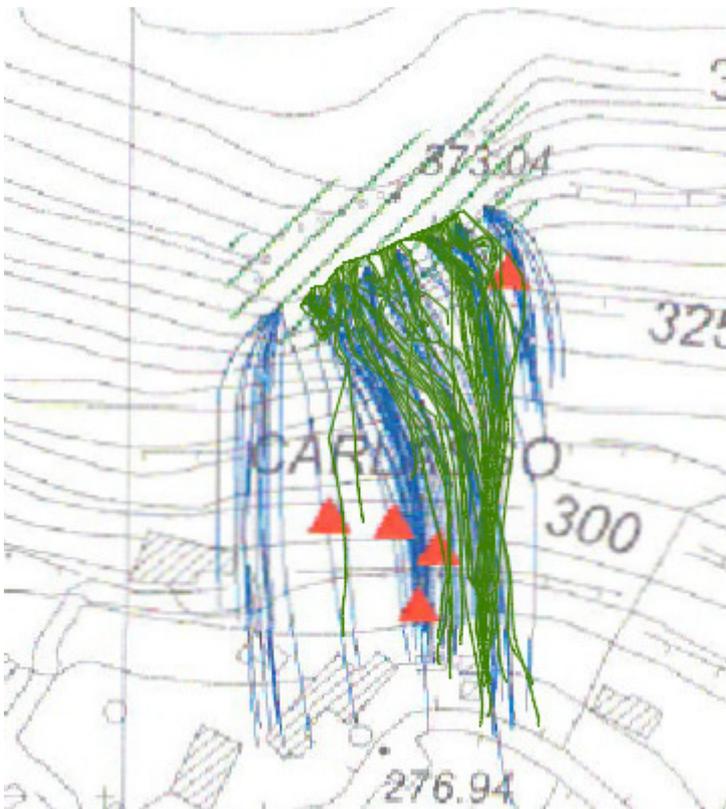
Figura 62: Da un confronto con lo studio precedente si evidenzia che le aree simulate nel presente studio (modello senza terrazzi) (in verde), risultano concordi con quelle dello studio precedente.

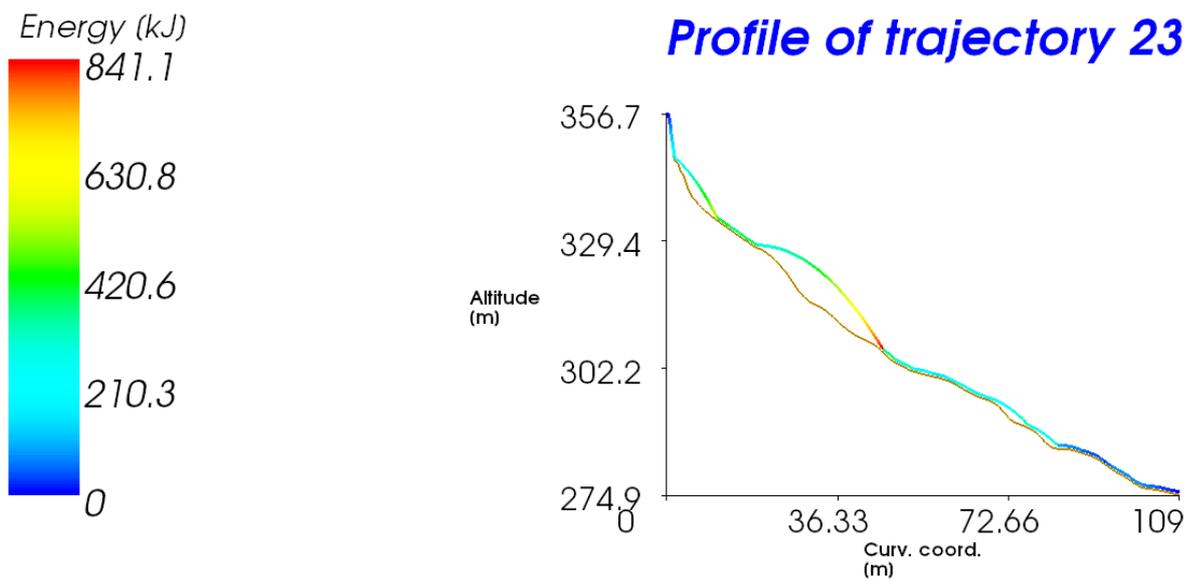
Figura 63: Traiettoria tipo, arresto del blocco alla base del versante, rotolamento a valle sino all'edificato

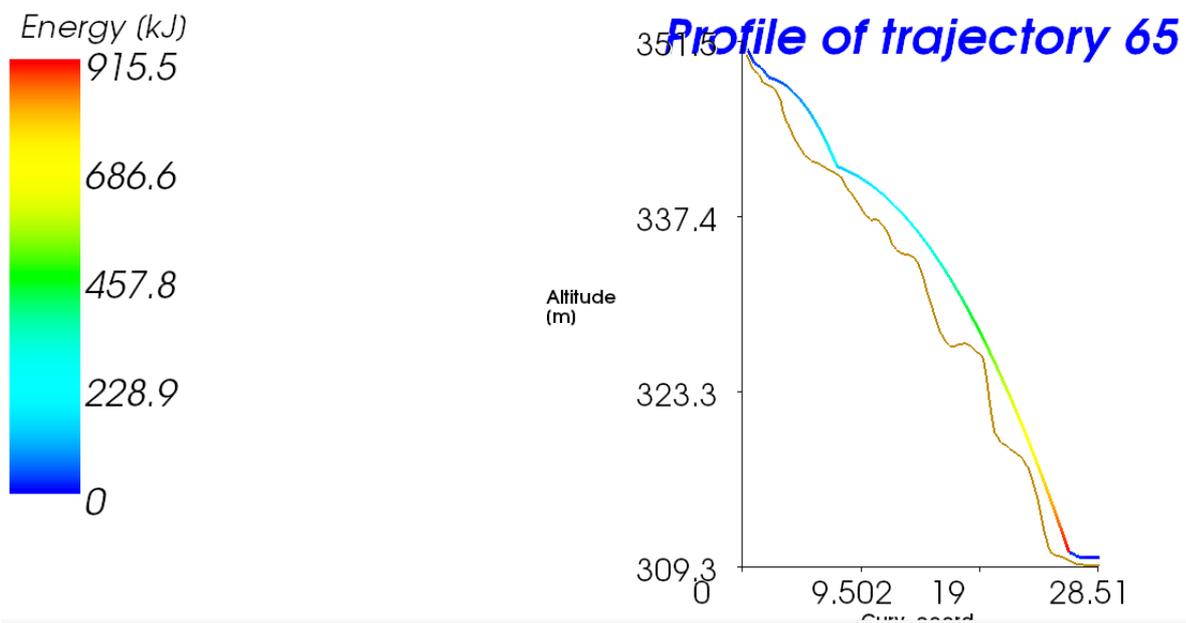
Figura 69 Traiettoria tipo, arresto del blocco sui terrazzamenti

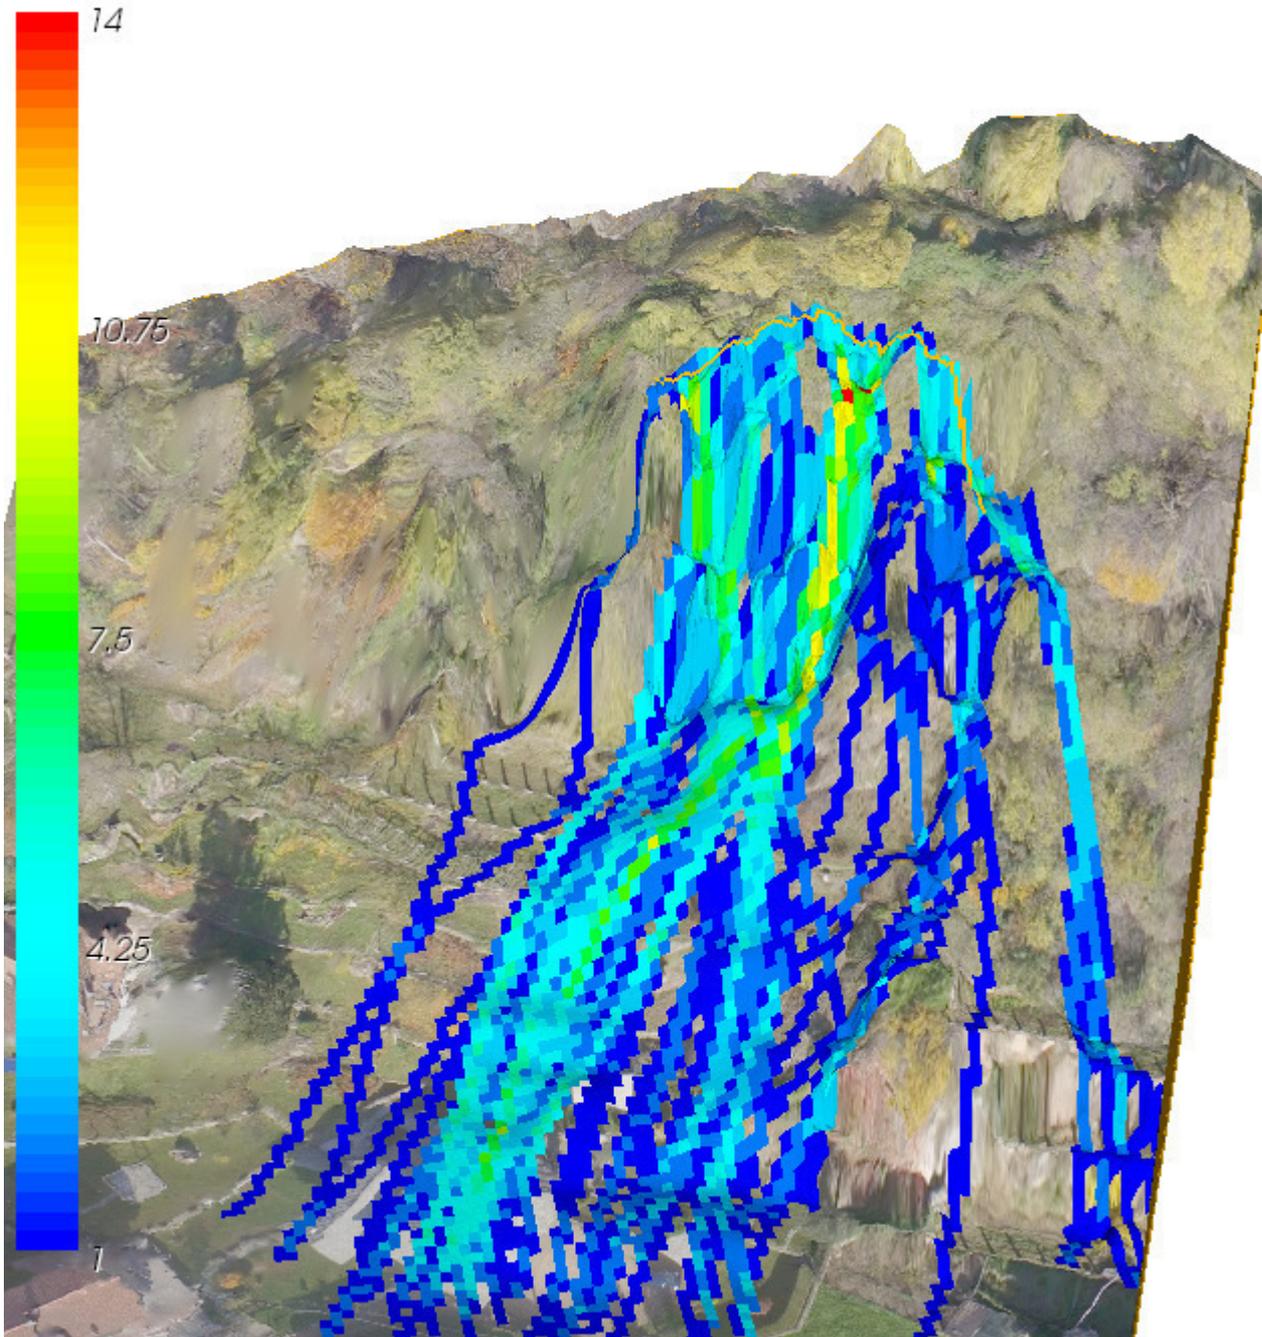
Figura 73: Mappa densità

Analizzando la figura precedente si evidenzia che la maggior parte dei blocchi prosegue sino a valle in corrispondenza delle abitazioni.

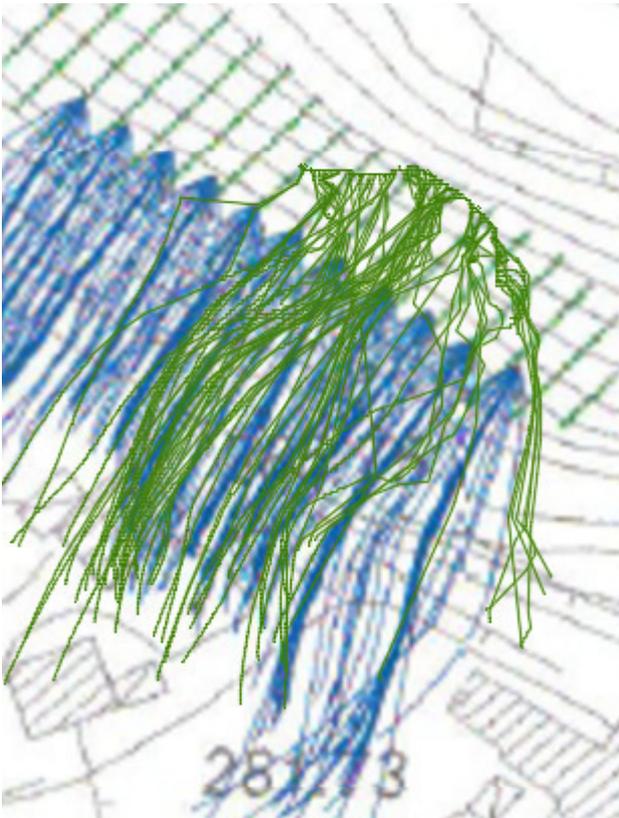
Figura 74: Da un confronto con lo studio precedente si evidenzia che le aree simulate nel presente studio (modello senza terrazzi) (in verde), risultano concordi con quelle dello studio precedente.

La comparazione delle due simulazioni per i diversi casi evidenzia che il crollo e l'abbandono dei terrazzamenti comporterebbe l'aumento della probabilità che eventuali crolli si espandano sino a valle con il rotolamento dei blocchi sul versante, andando ad interessare le abitazioni presenti.

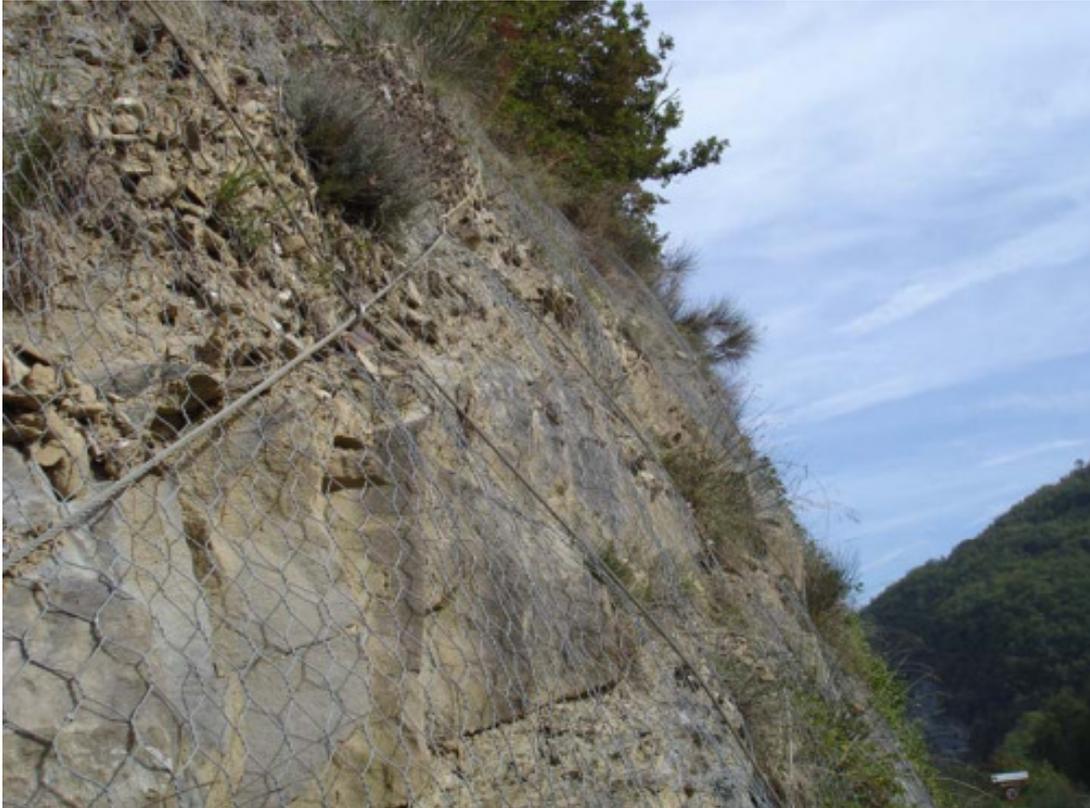
Figura 76-Esempio di consolidamento di pareti rocciose

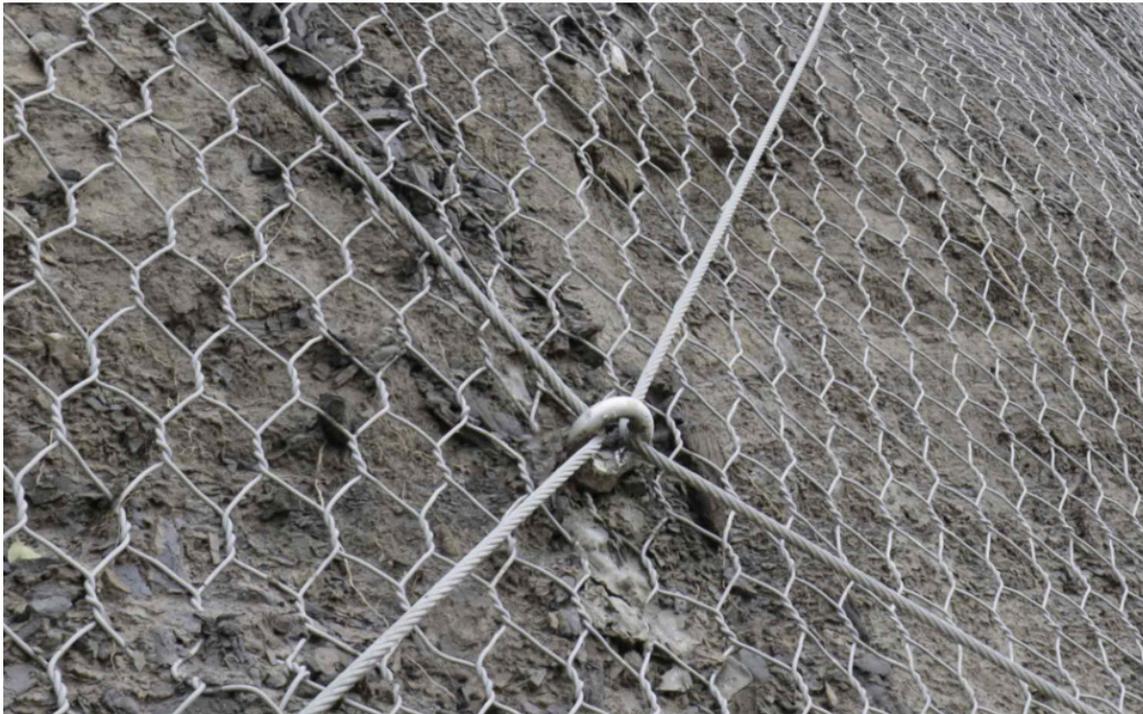
Figura 77-Particolare rete a doppia torsione, ancoraggio e funi in acciaio
